### **ЗВІТ**

Обстеження технічного стану будівлі дошкільного навчального закладу  
№10 "Веселка" Миргородської міської ради Полтавської області за  
адресою: м. Миргород, провул. Тупий, 5

Замовник: ДНЗ №10 "ВЕСЕЛКА"  
Миргородської міської ради

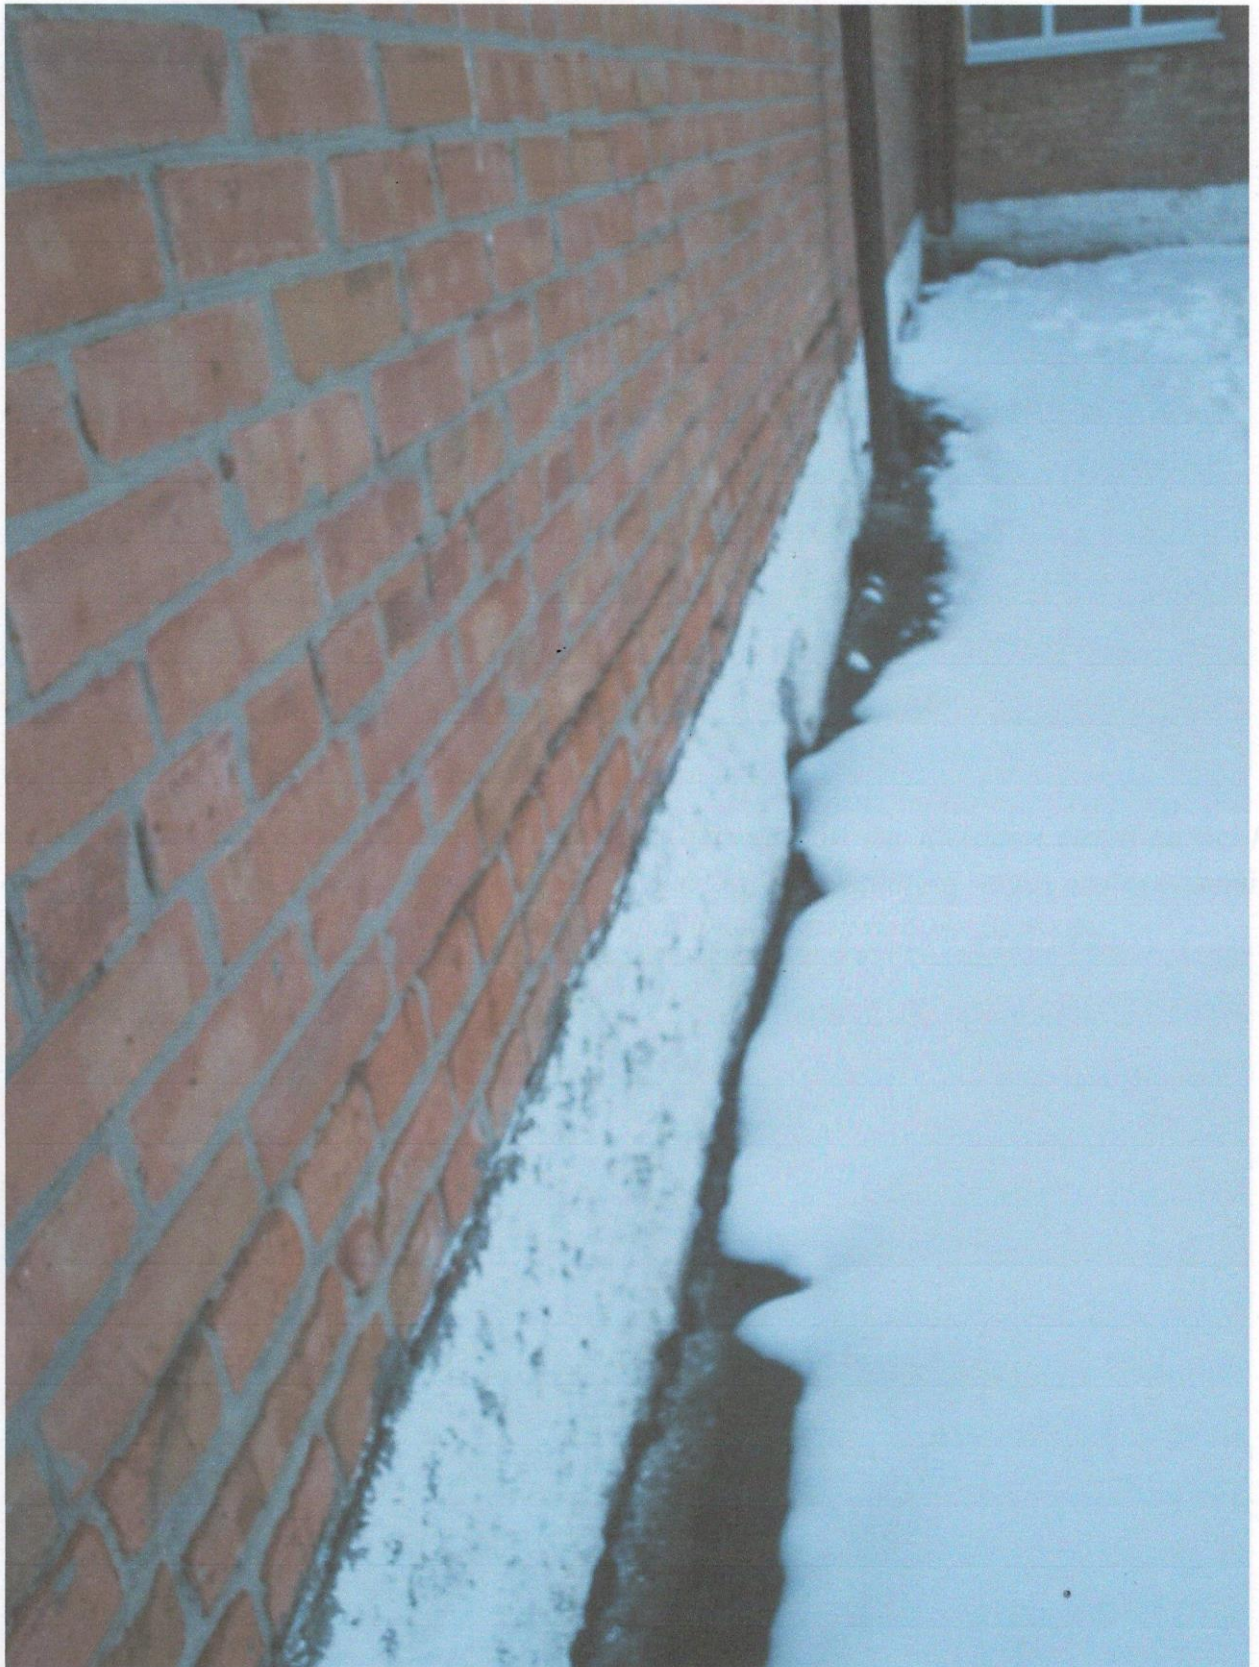
Обстеженням виявлено тріщини між асфальтобетонною відмосткою та цоколем стіни по всьому периметру будівлі, просідання відмостки в результаті замочування через недостатній виліт водостічних труб та неправильну організацію рельєфу прилеглої території (дивись фото А.1-А.13), внаслідок чого з'явилися тріщини в стінах підвалу (дивись фото А.20-А.23) та цегляних стінах першого та другого поверху (дивись фото А.25-А.33).

Фото А.1 – Тріщини між асфальтобетонною відмосткою та цоколем стіни по осі Г в осях 18-15, просідання відмостки в результаті замочування через недостатній виліт водостічних труб та неправильну організацію рельєфу

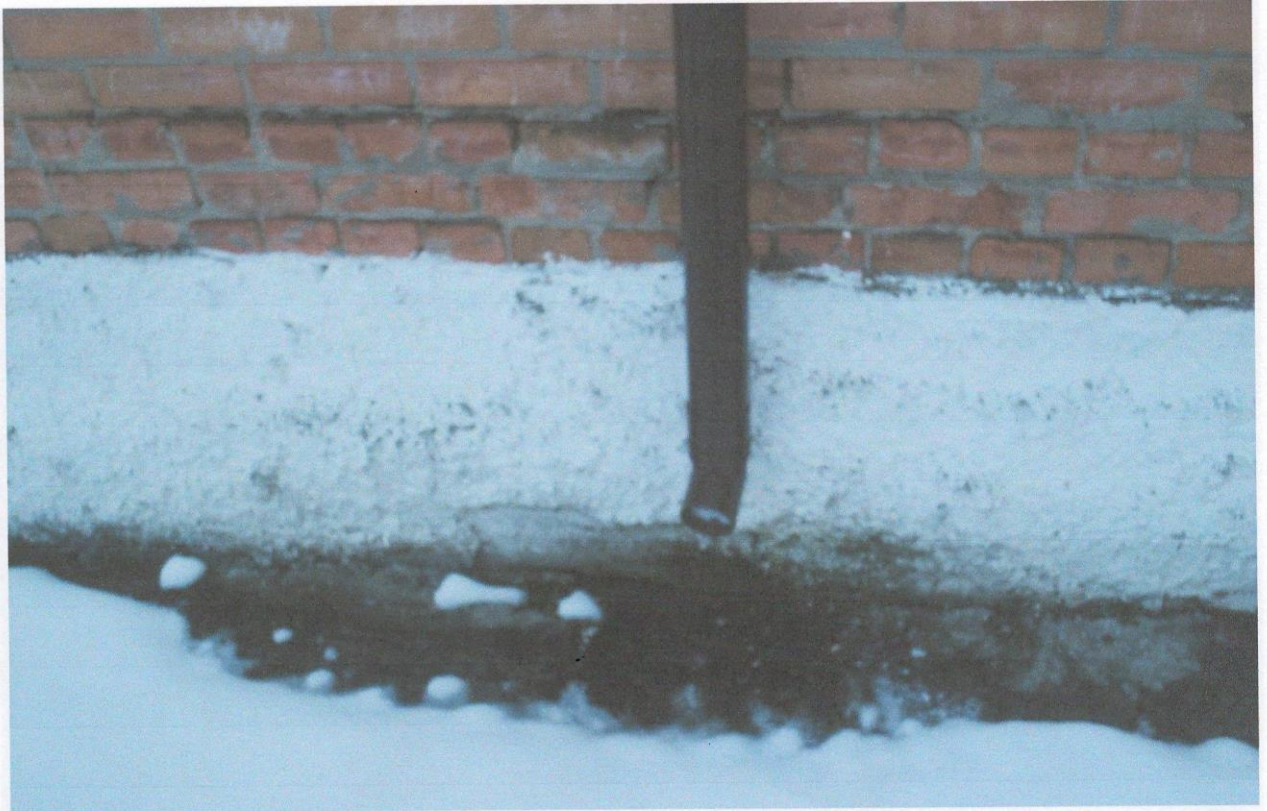
*Фото А.2 – Тріщини між асфальтобетонною відмосткою та цоколем стіни по осі Г в осях 18-15, просідання відмостки в результаті замочування через недостатній виліт водостічних труб та неправильну організацію рельєфу*

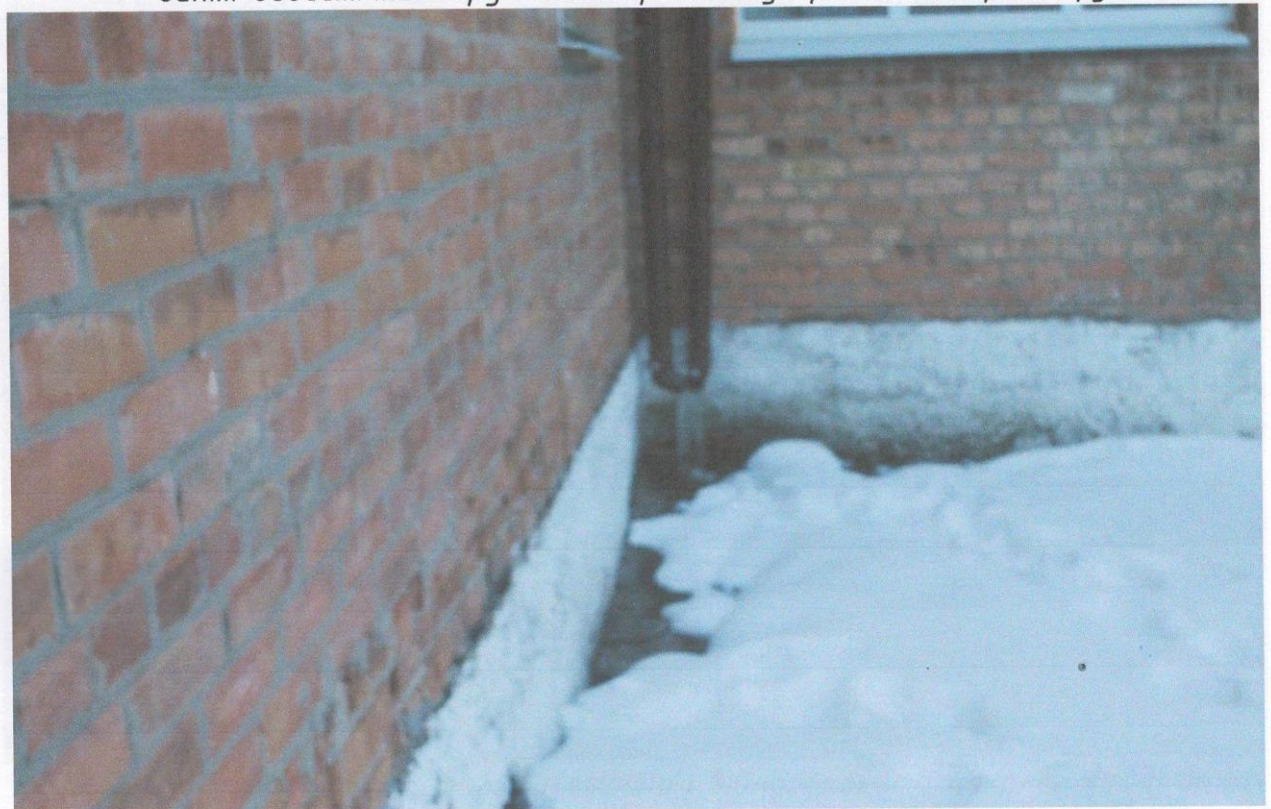
*Фото А.3 – Тріщини між асфальтобетонною відмосткою та цоколем стіни по осям Г-15, просідання відмостки в результаті замочування через недостатній виліт водостічних труб та неправильну організацію рельєфу*

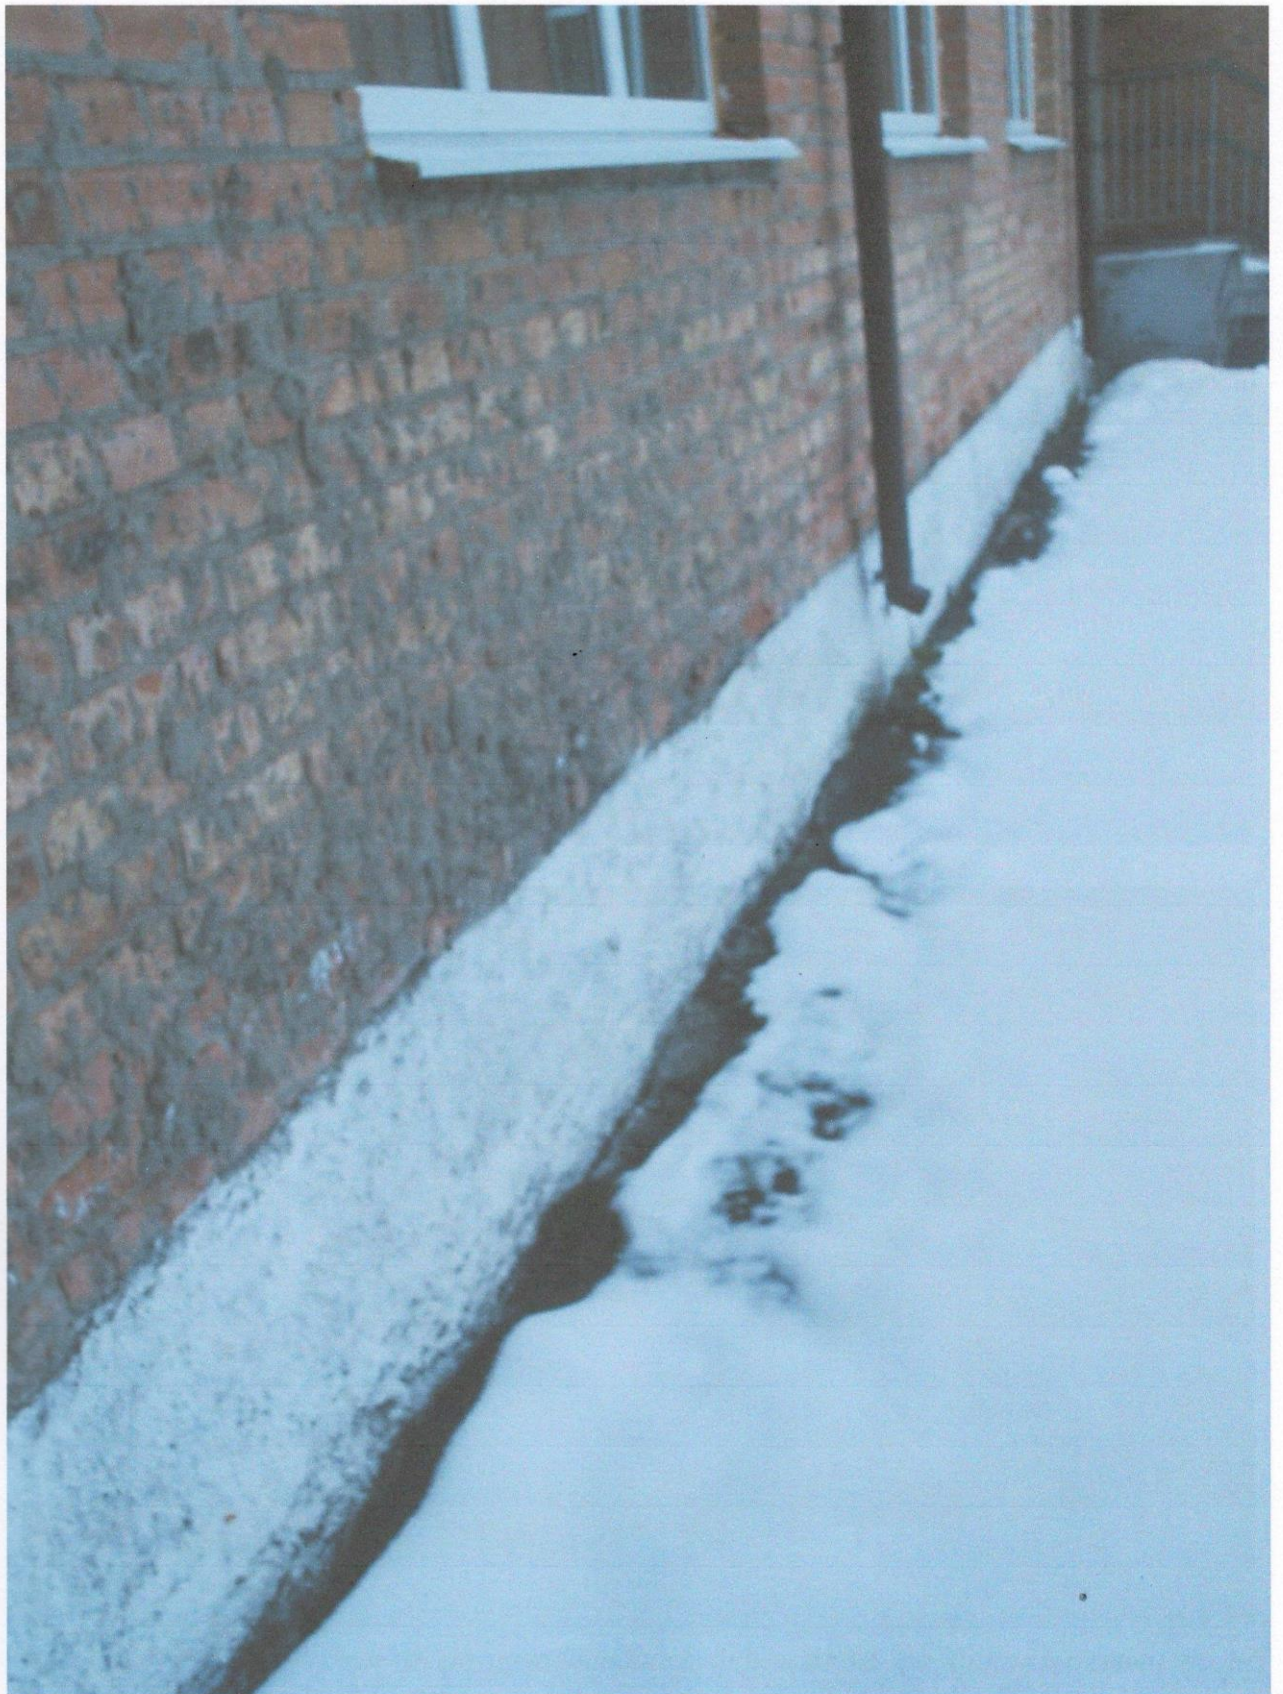
*Фото А.4 – Тріщини між асфальтобетонною відмосткою та цоколем стіни по осі 15 в осях Г-Е, просідання відмостки в результаті замочування через недостатній виліт водостічних труб та неправильну організацію рельєфу*

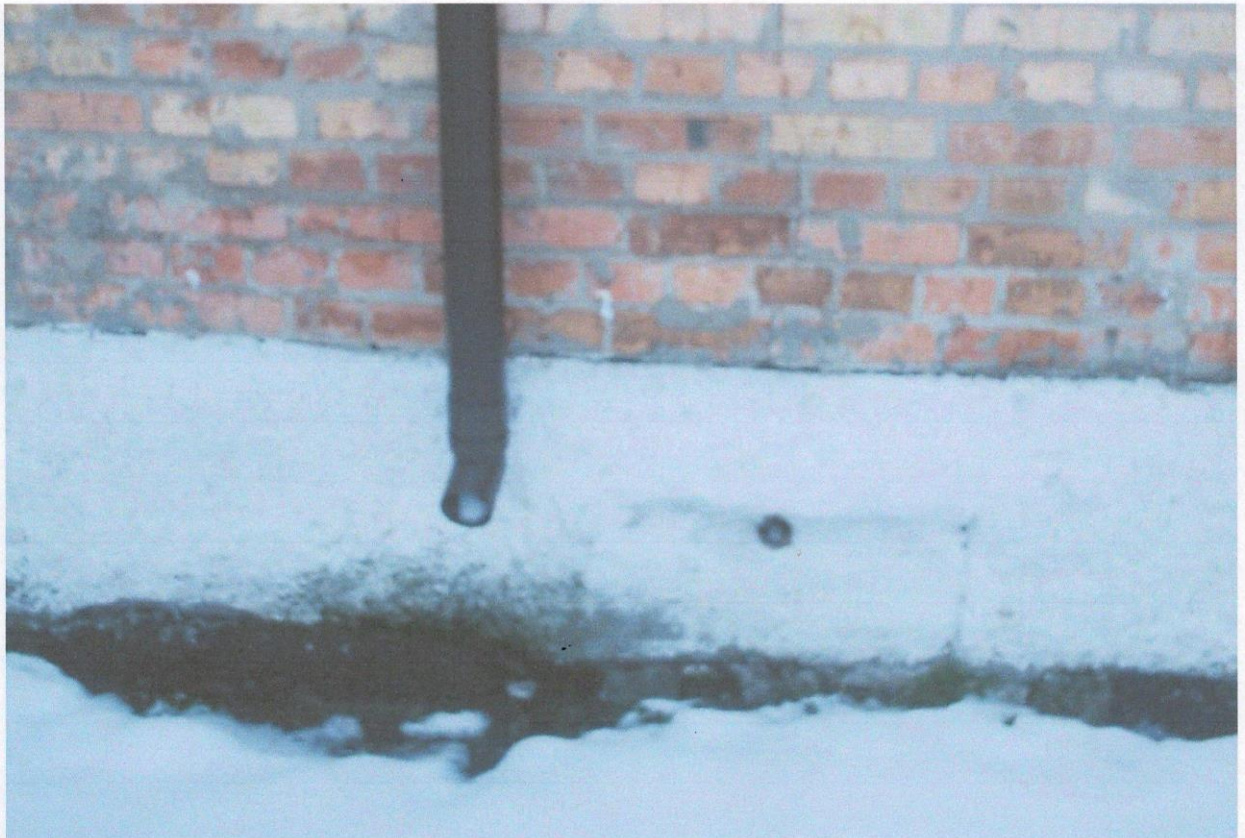
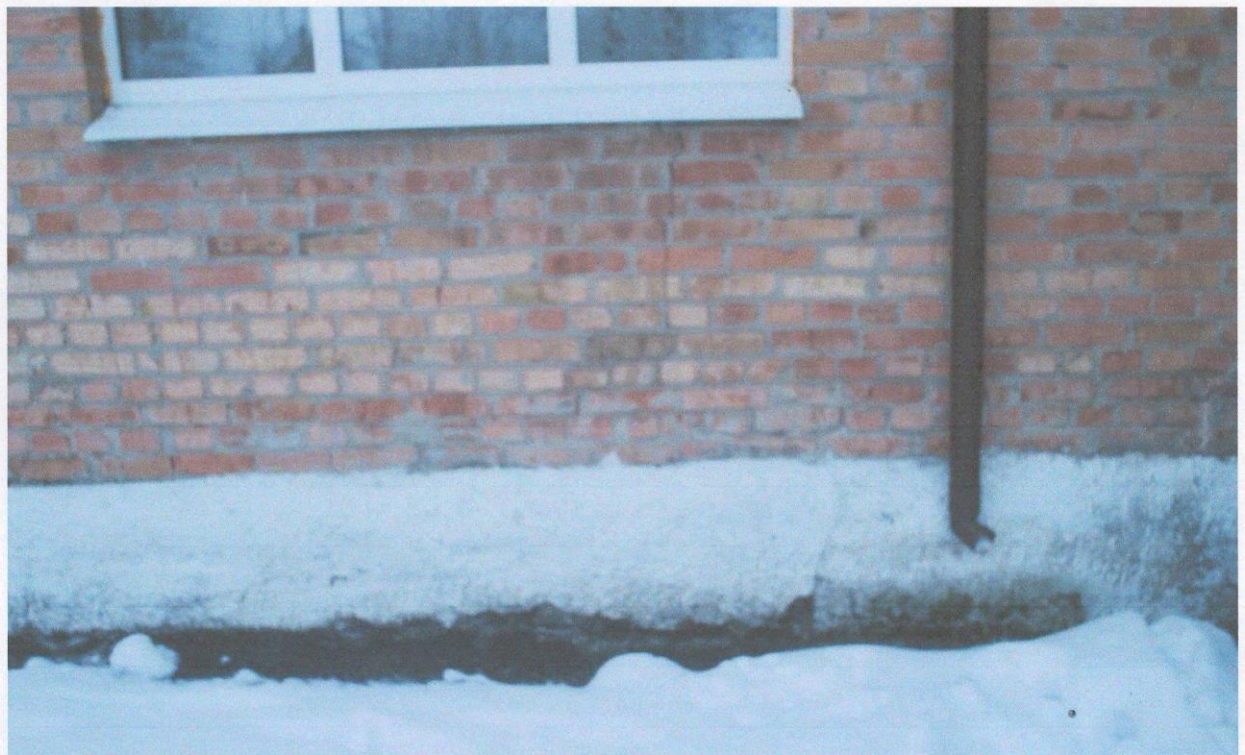
*Фото А.5 – Тріщини між асфальтобетонною відмосткою та цоколем стіни по осі 15 в осях Г-Е, просідання відмостки в результаті замочування через недостатній виліт водостічних труб та неправильну організацію рельєфу*

*по-перше водостічні труби на недостатньому відстані від стіни, що призводить до просідання в цегляних стінах внаслідок надмірної деградації ґрунту оскоди*

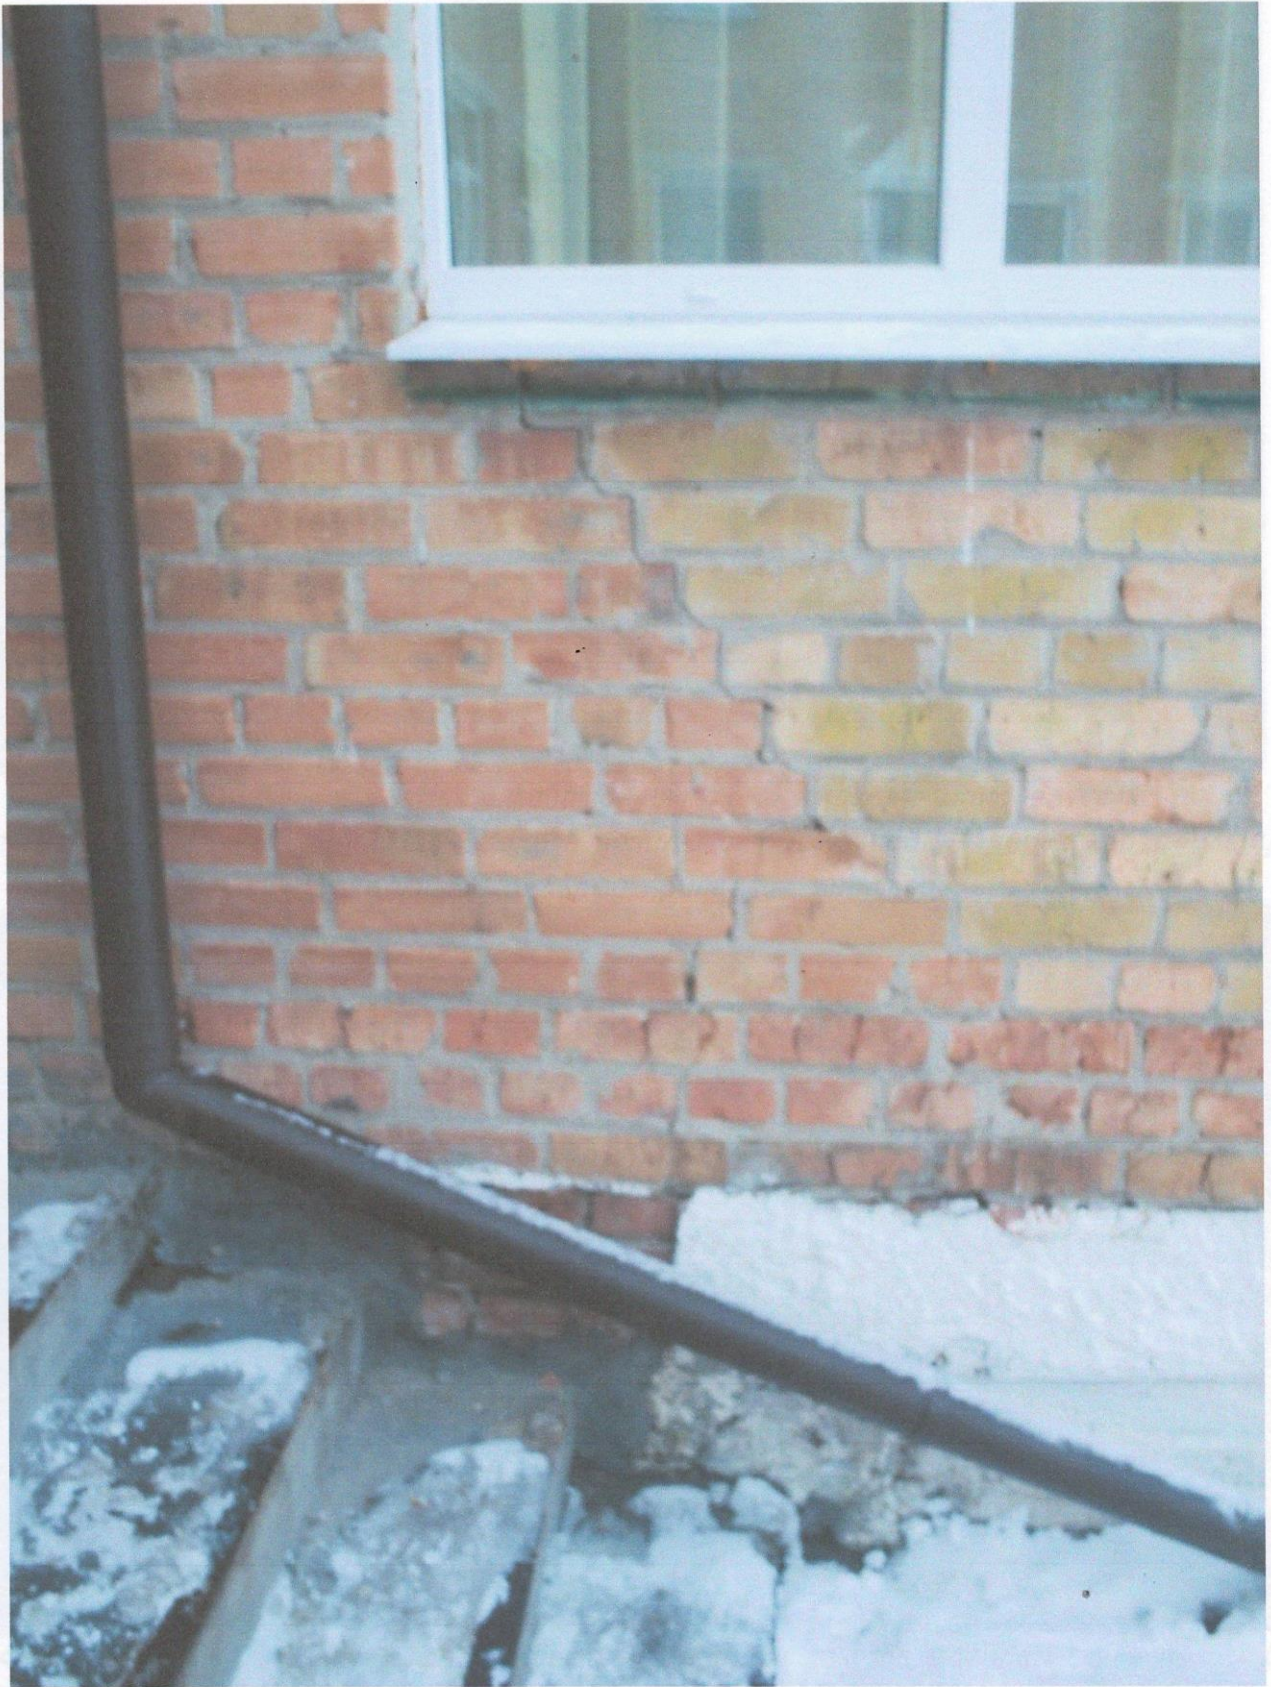
*Фото А.6 – Тріщини між асфальтобетонною відмосткою та цоколем стіни по осі Є в осях 15-16, просідання відмостки в результаті замочування через неякісний монтаж водостічних труб та неправильну організацію рельєфу, що призвело до тріщин в цегляних стінах внаслідок нерівномірних деформацій ґрунтів основи*

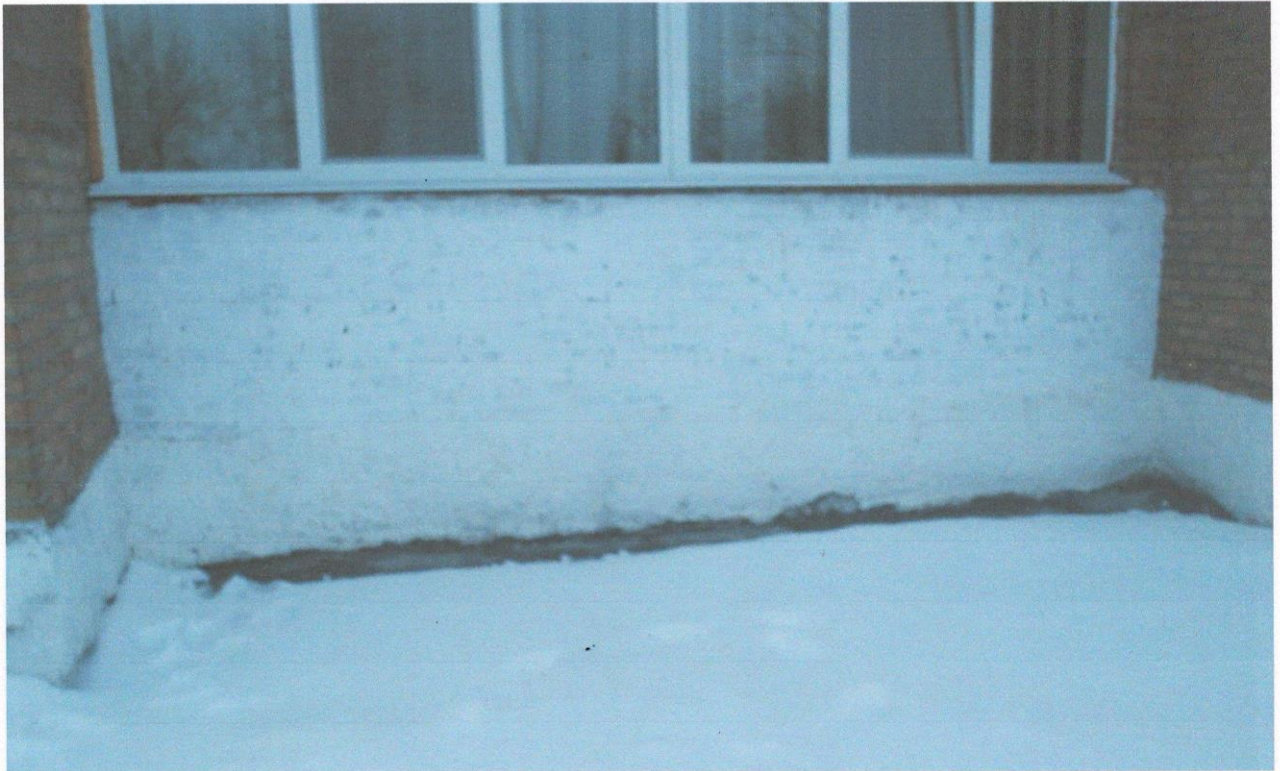
*Фото А.7 – Тріщини між асфальтобетонною відмосткою та цоколем стіни по осі 11 в осях А-Б, просідання відмостки в результаті замочування через неправильну організацію рельєфу прилеглої території*

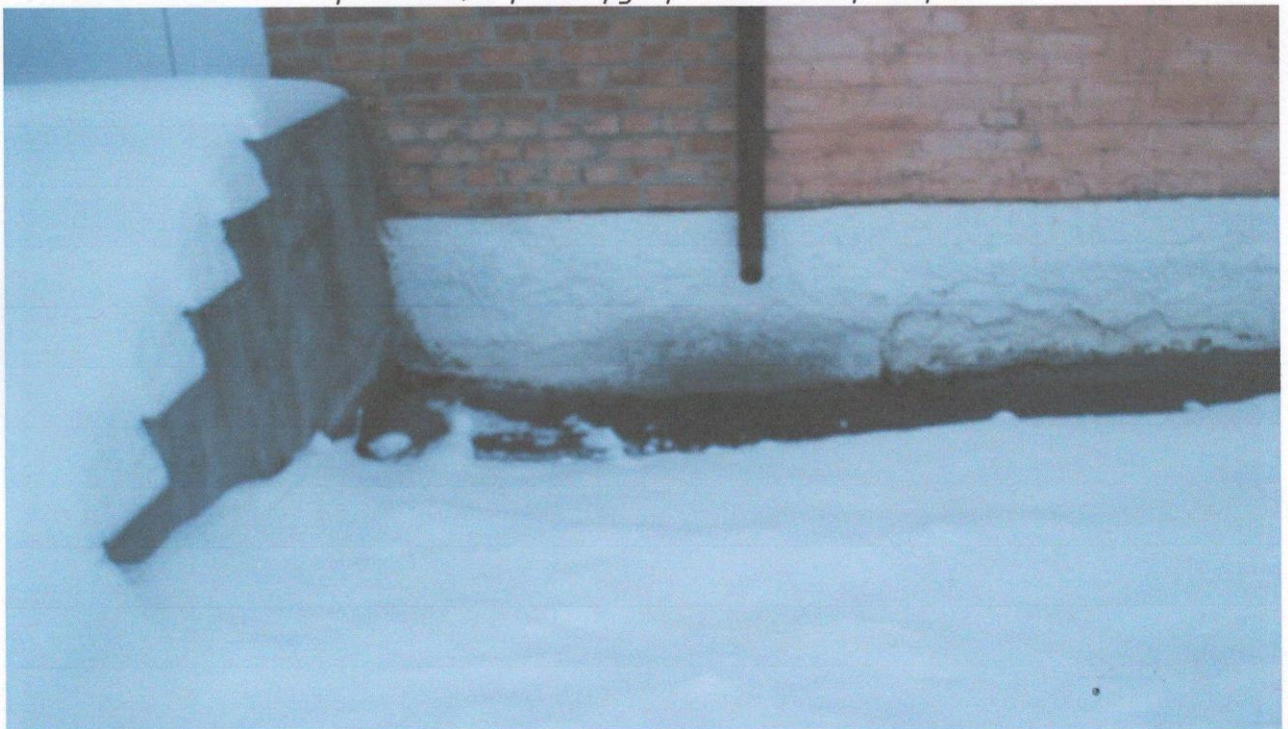
*Фото А.8 – Тріщини між асфальтобетонною відмосткою та цоколем стіни по осі Д в осях 1-4, просідання відмостки в результаті замочування через недостатній виліт водостічних труб та неправильну організацію рельєфу*

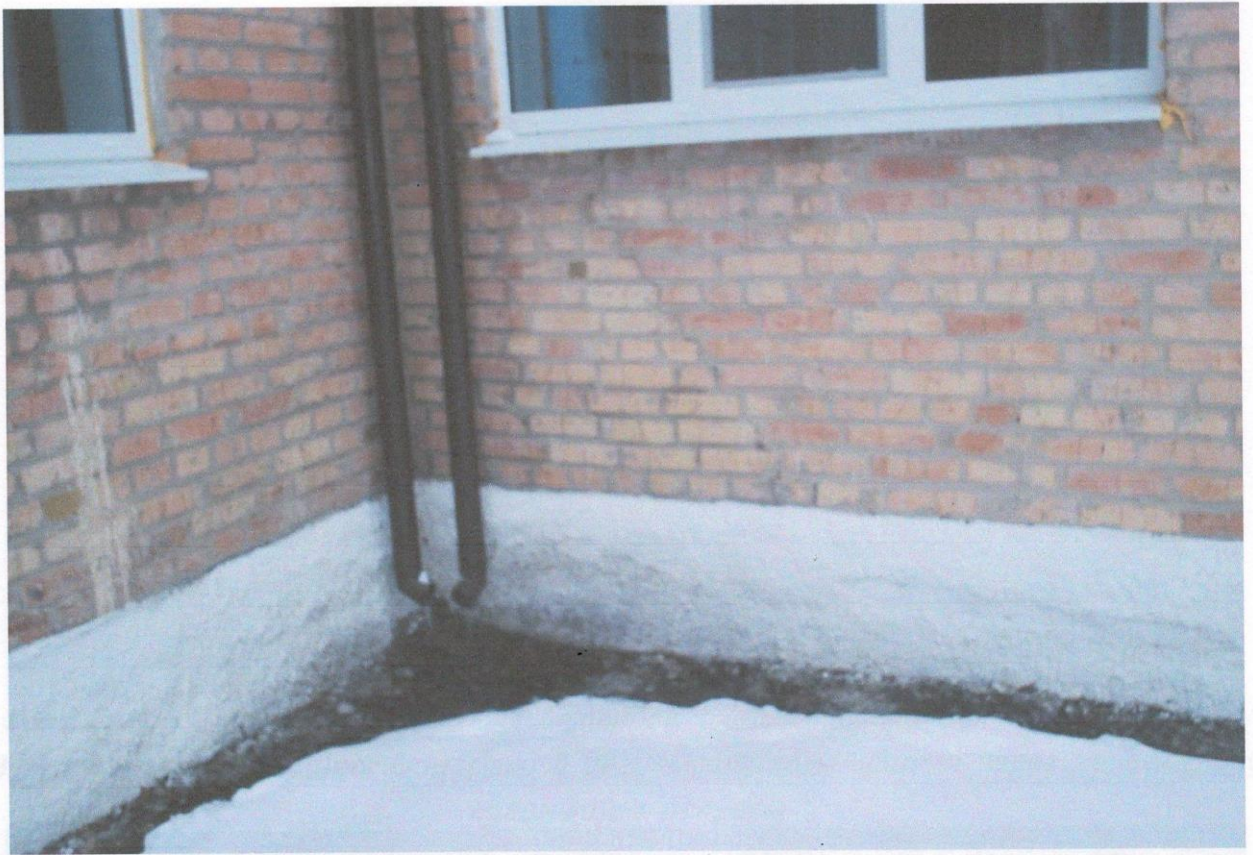
*Фото А.9 – Тріщини між асфальтобетонною відмосткою та цоколем стіни в осях 10-Е, просідання відмостки в результаті замочування через недостатній виліт водостічних труб та неправильну організацію рельєфу*

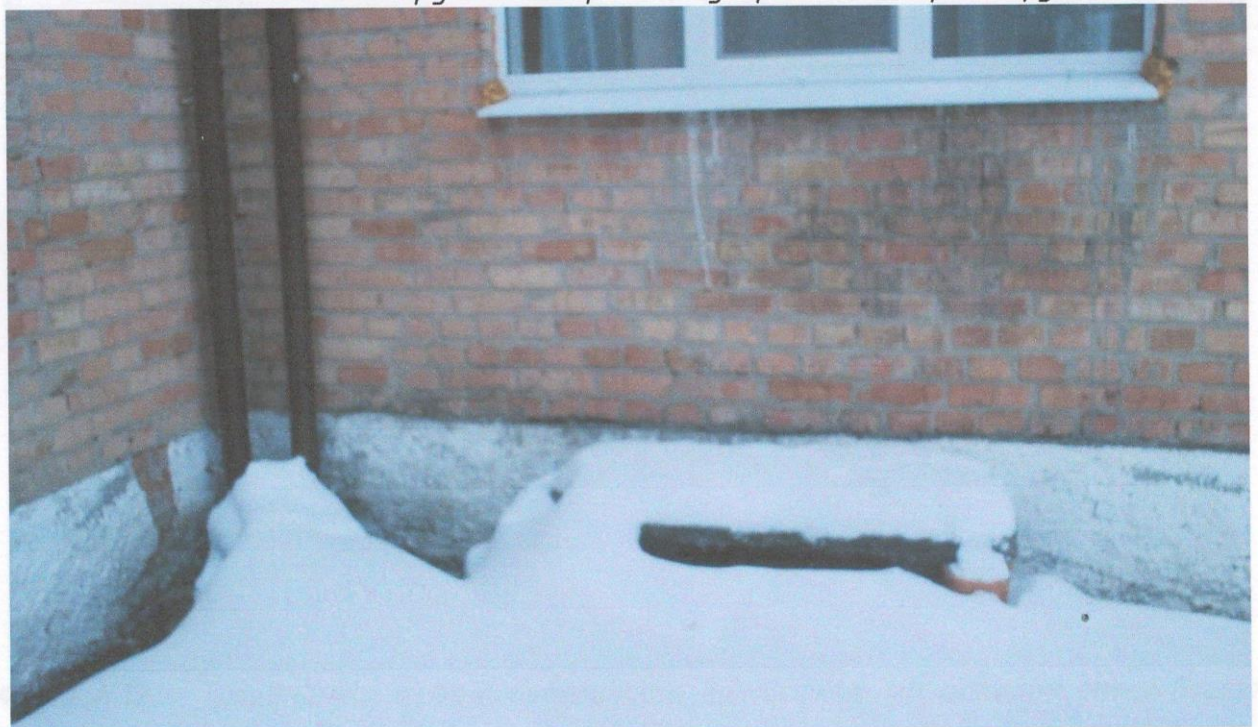
*Фото А.10 – Тріщини між асфальтобетонною відмосткою та цоколем стіни в осях 10-В, просідання відмостки в результаті замочування через недостатній виліт водостічних труб та неправильну організацію рельєфу*

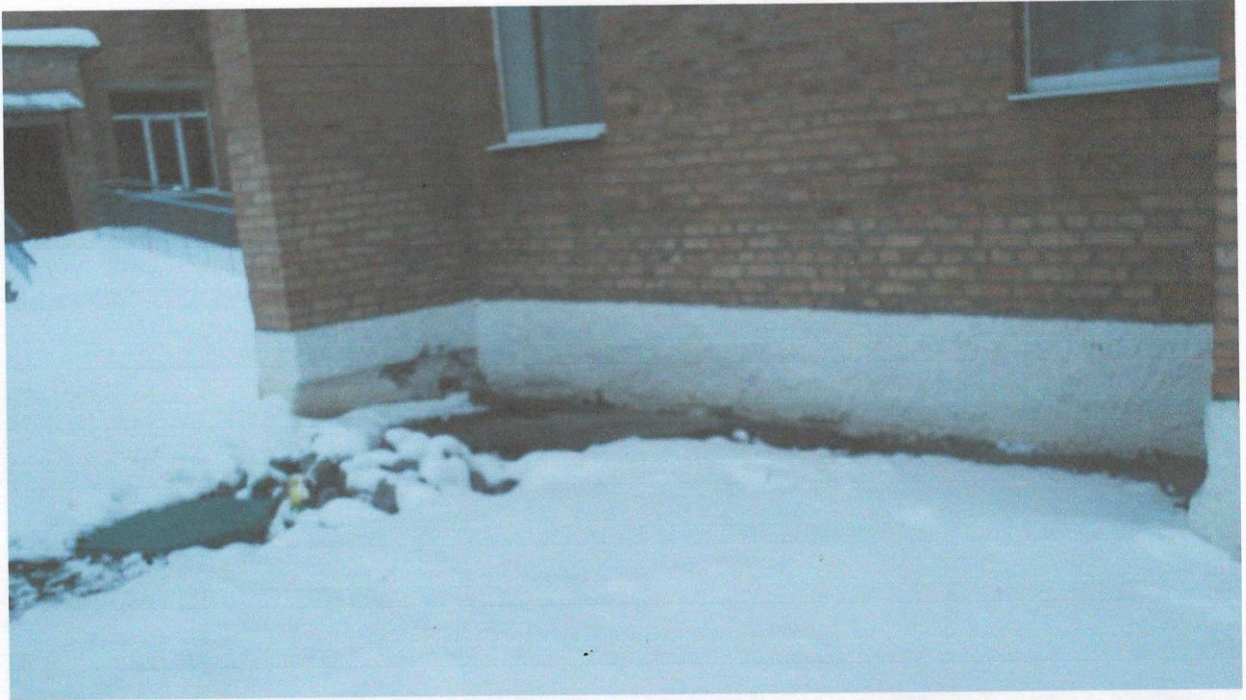
*Фото А.11 – Тріщини між асфальтобетонною відмосткою та цоколем стіни по осі 8 в осях А-Б, просідання відмостки в результаті замочування через неправильну організацію рельєфу*

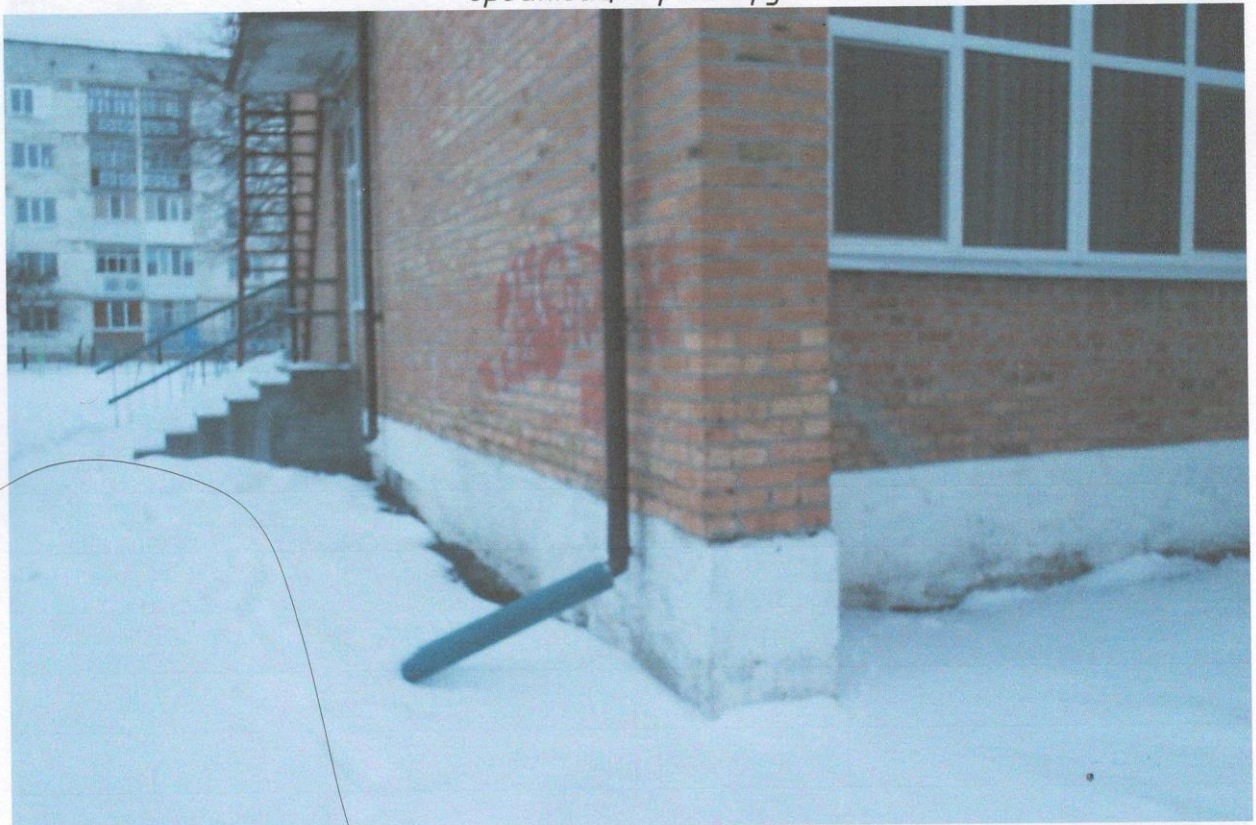
*Фото А.12 – Тріщини між асфальтобетонною відмосткою та цоколем стіни в осях 11-А, просідання відмостки в результаті замочування через недостатній виліт водостічних труб та неправильну організацію рельєфу*

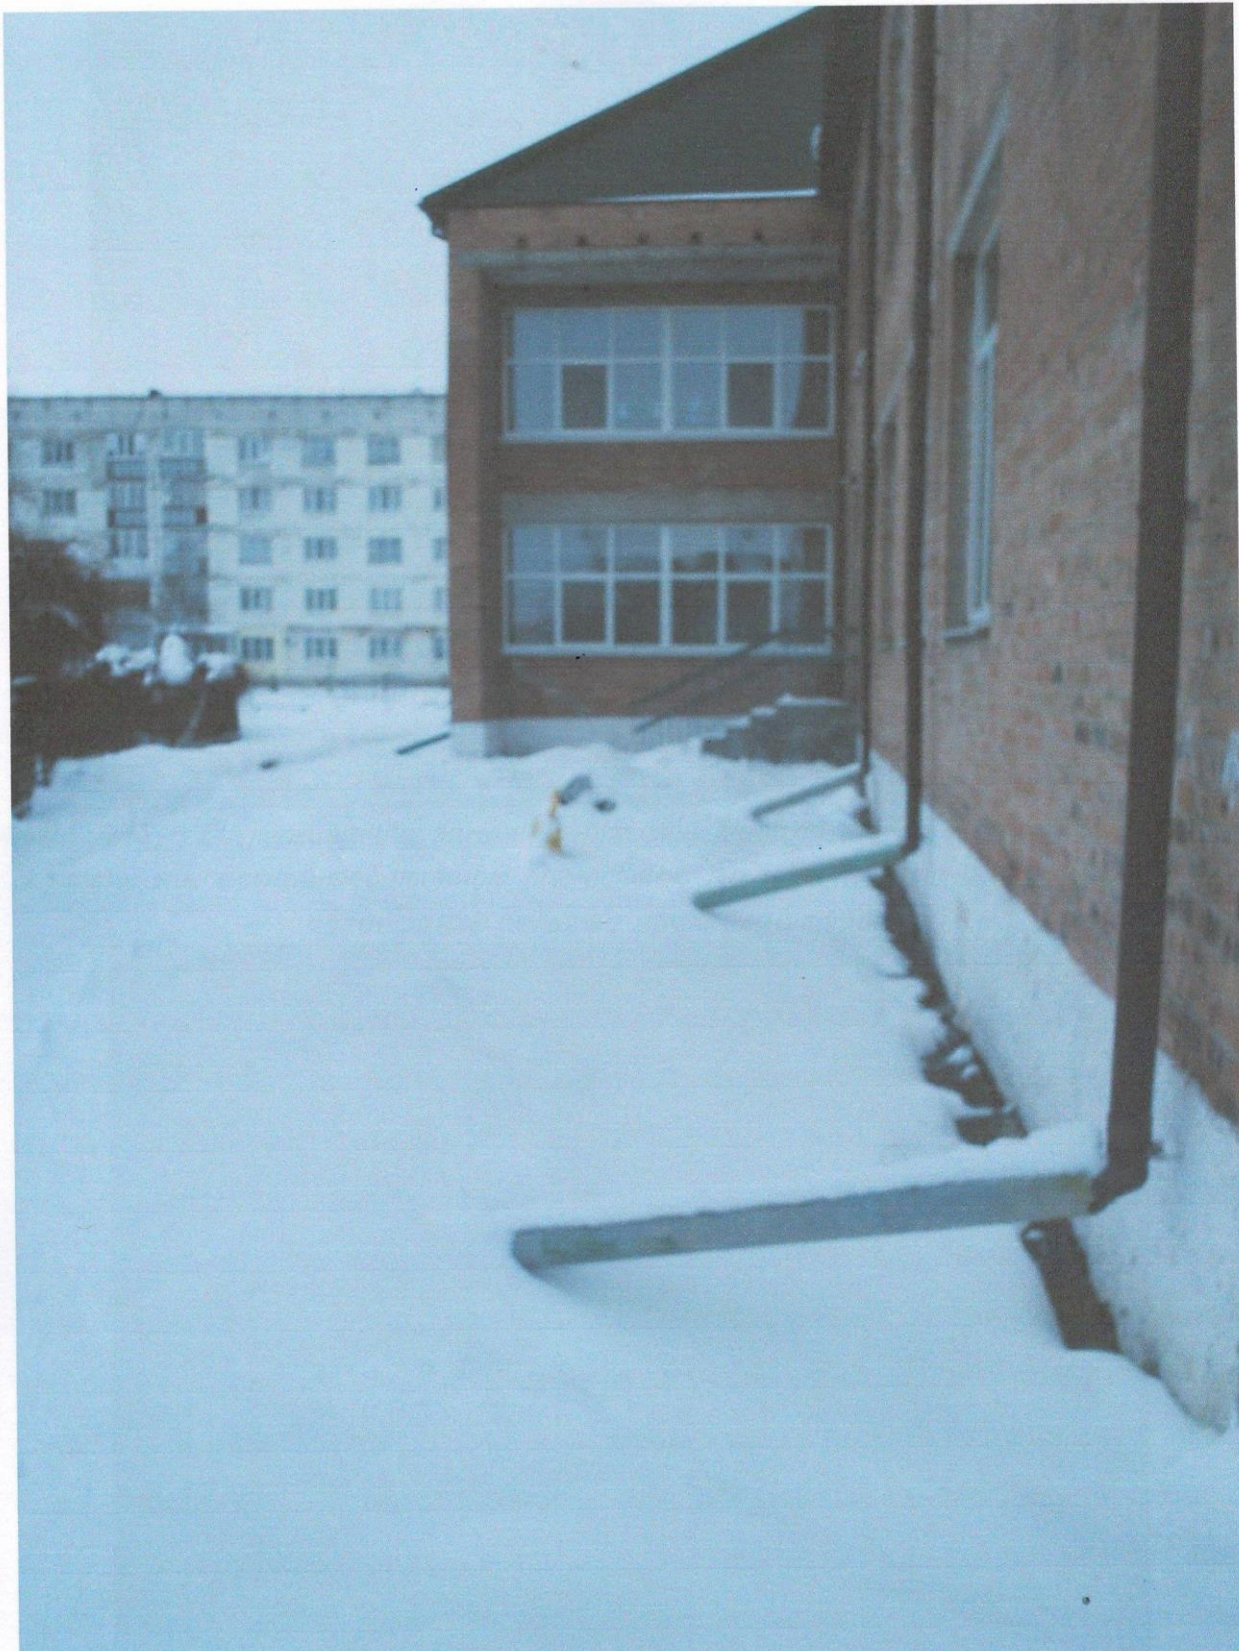
*Фото А.13 – Тріщини між асфальтобетонною відмосткою та цоколем стіни по осі Б в осях 11-18, просідання відмостки в результаті замочування через недостатній виліт водостічних труб та неправильну організацію рельєфу прилеглої території*

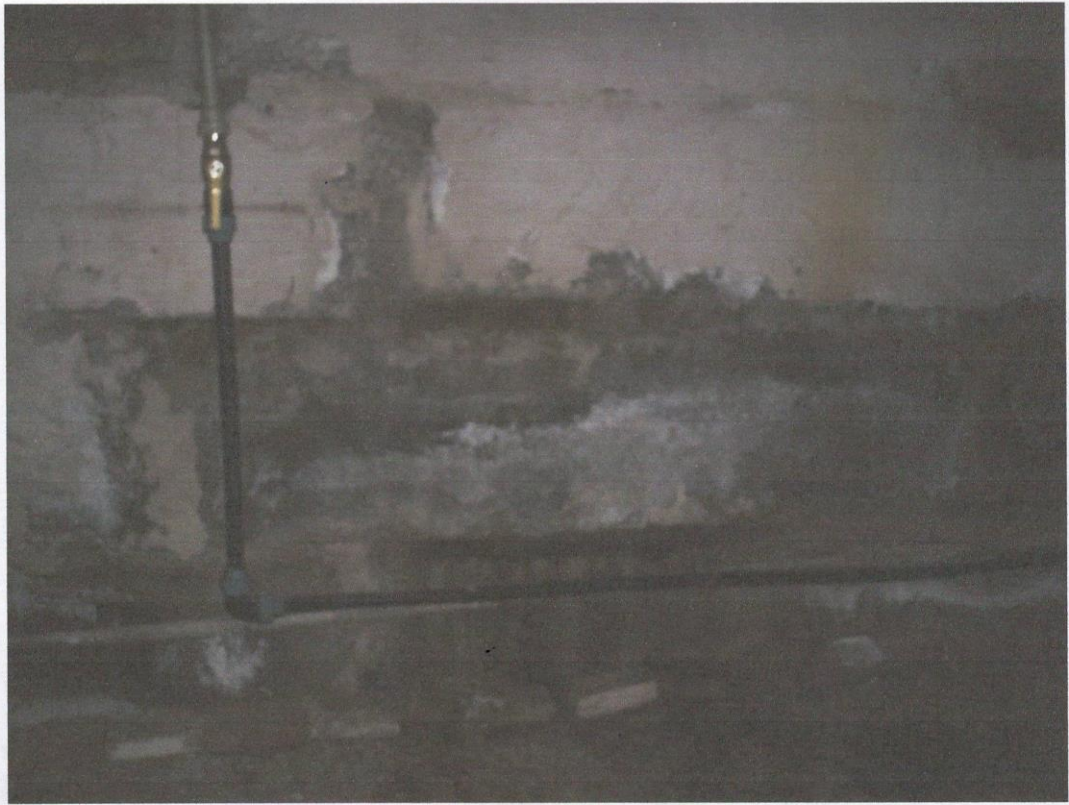
*Фото А.14 – Систематичне замочування стін підвалу (по осі 7 в осях Л-И) через тріщини між асфальтобетонною відмосткою та цоколем стіни та неправильну організацію рельєфу прилеглої території*

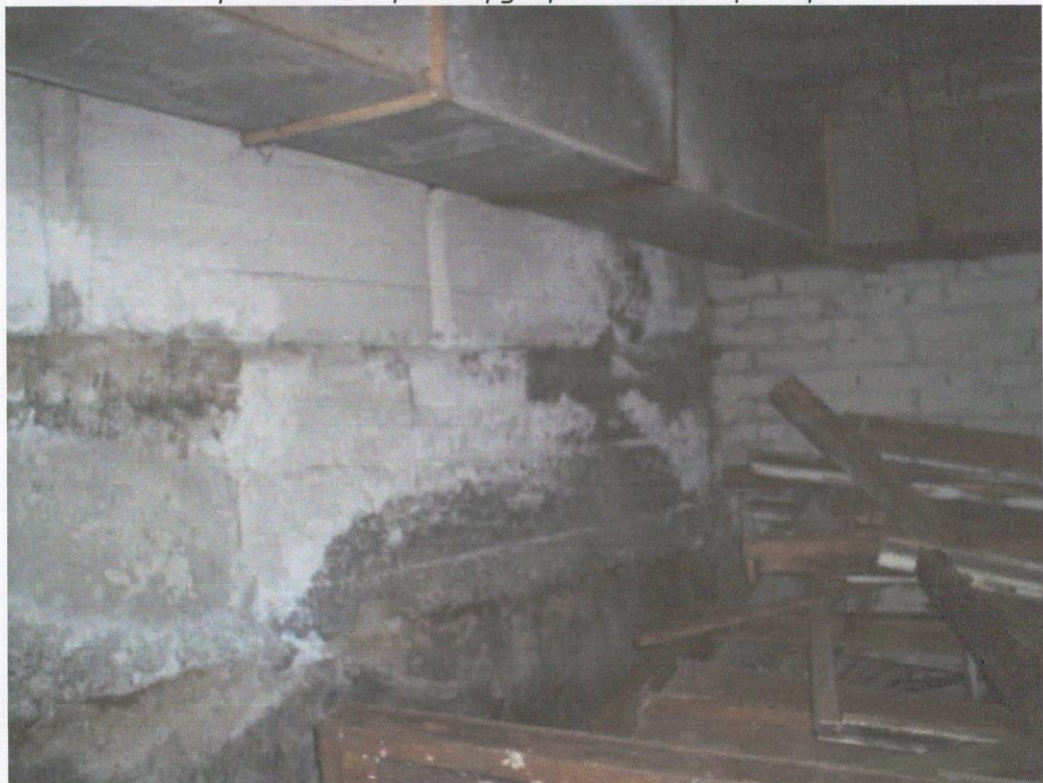
*Фото А.15 – Систематичне замочування стін підвалу по осі И через тріщини між асфальтобетонною відмосткою та цоколем стіни та неправильну організацію рельєфу прилеглої території*

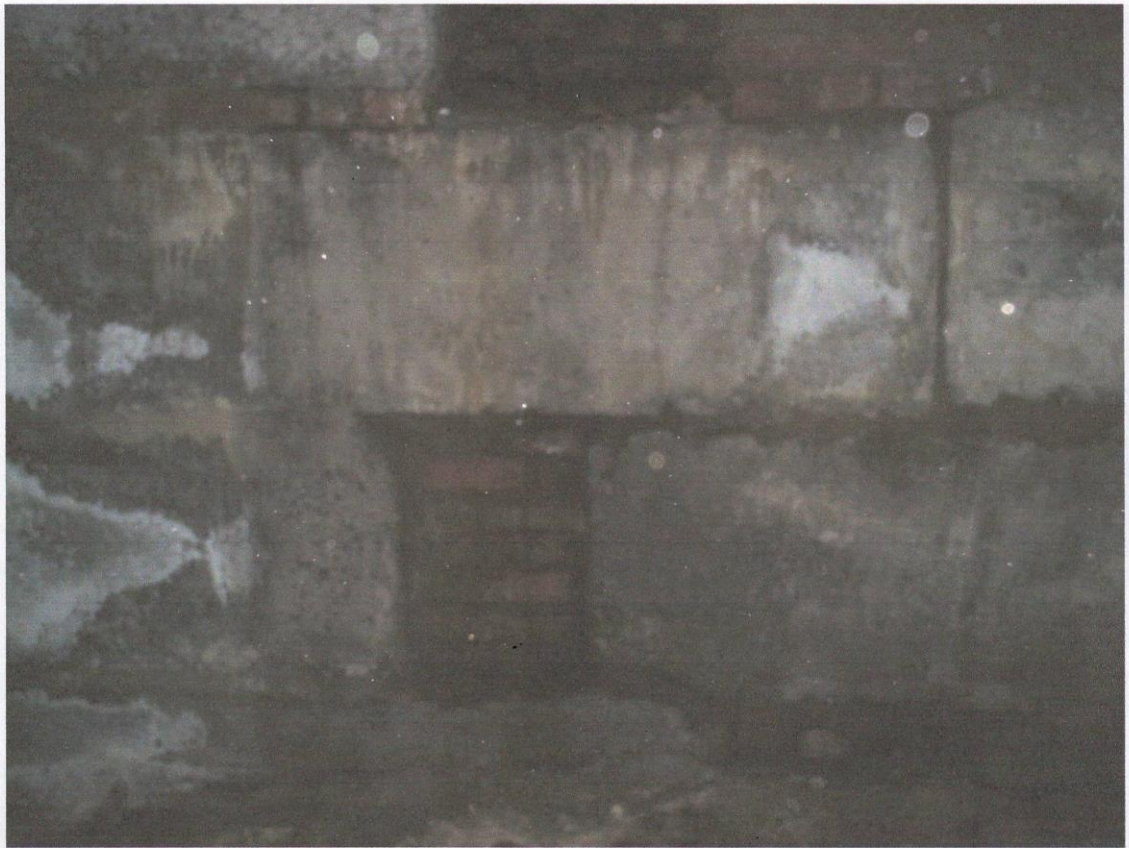
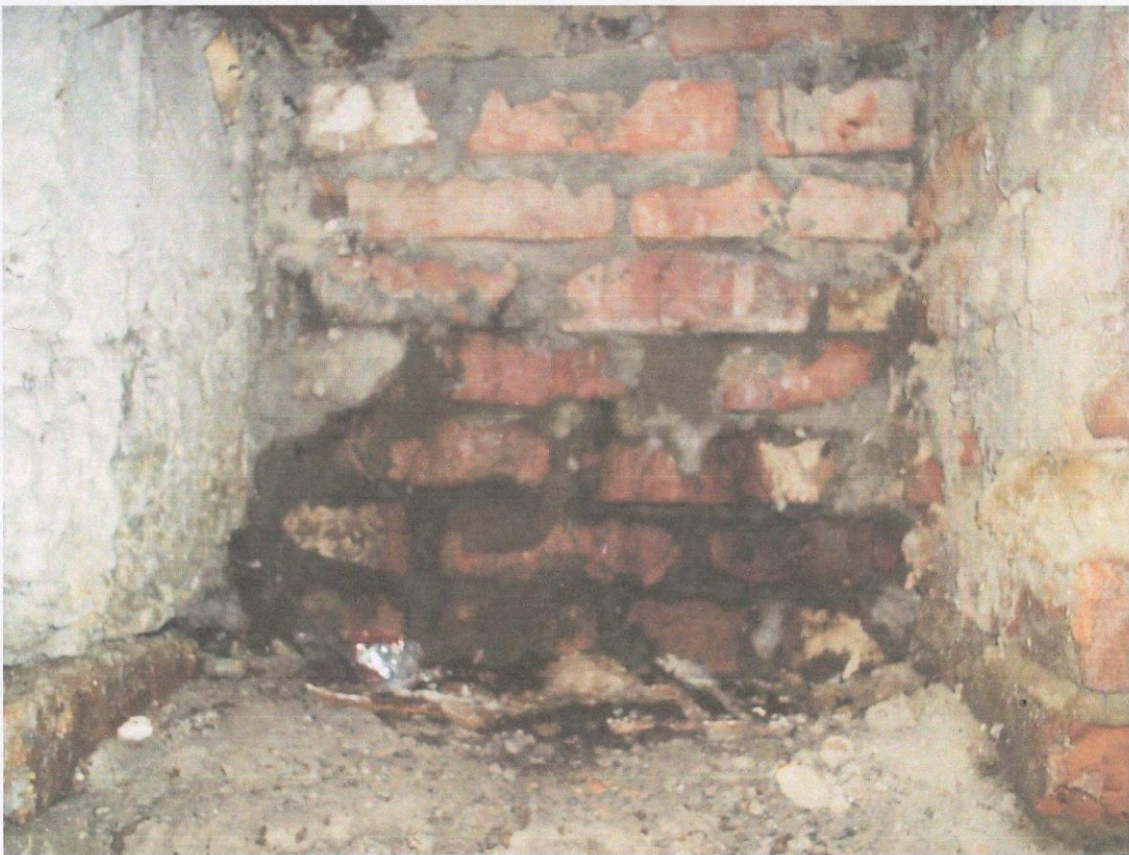
*Фото А.15 – Систематичне замочування стін підвалу по осі Е в осях 15-16 через тріщини між асфальтобетонною відмосткою та цоколем стіни та неправильну організацію рельєфу прилеглої території*
