### **ЗВІТ**

Обстеження технічного стану будівлі дошкільного навчального закладу  
№10 "Веселка" Миргородської міської ради Полтавської області за  
адресою: м. Миргород, провул. Тупий, 5

Замовник: ДНЗ №10 "ВЕСЕЛКА"  
Миргородської міської ради

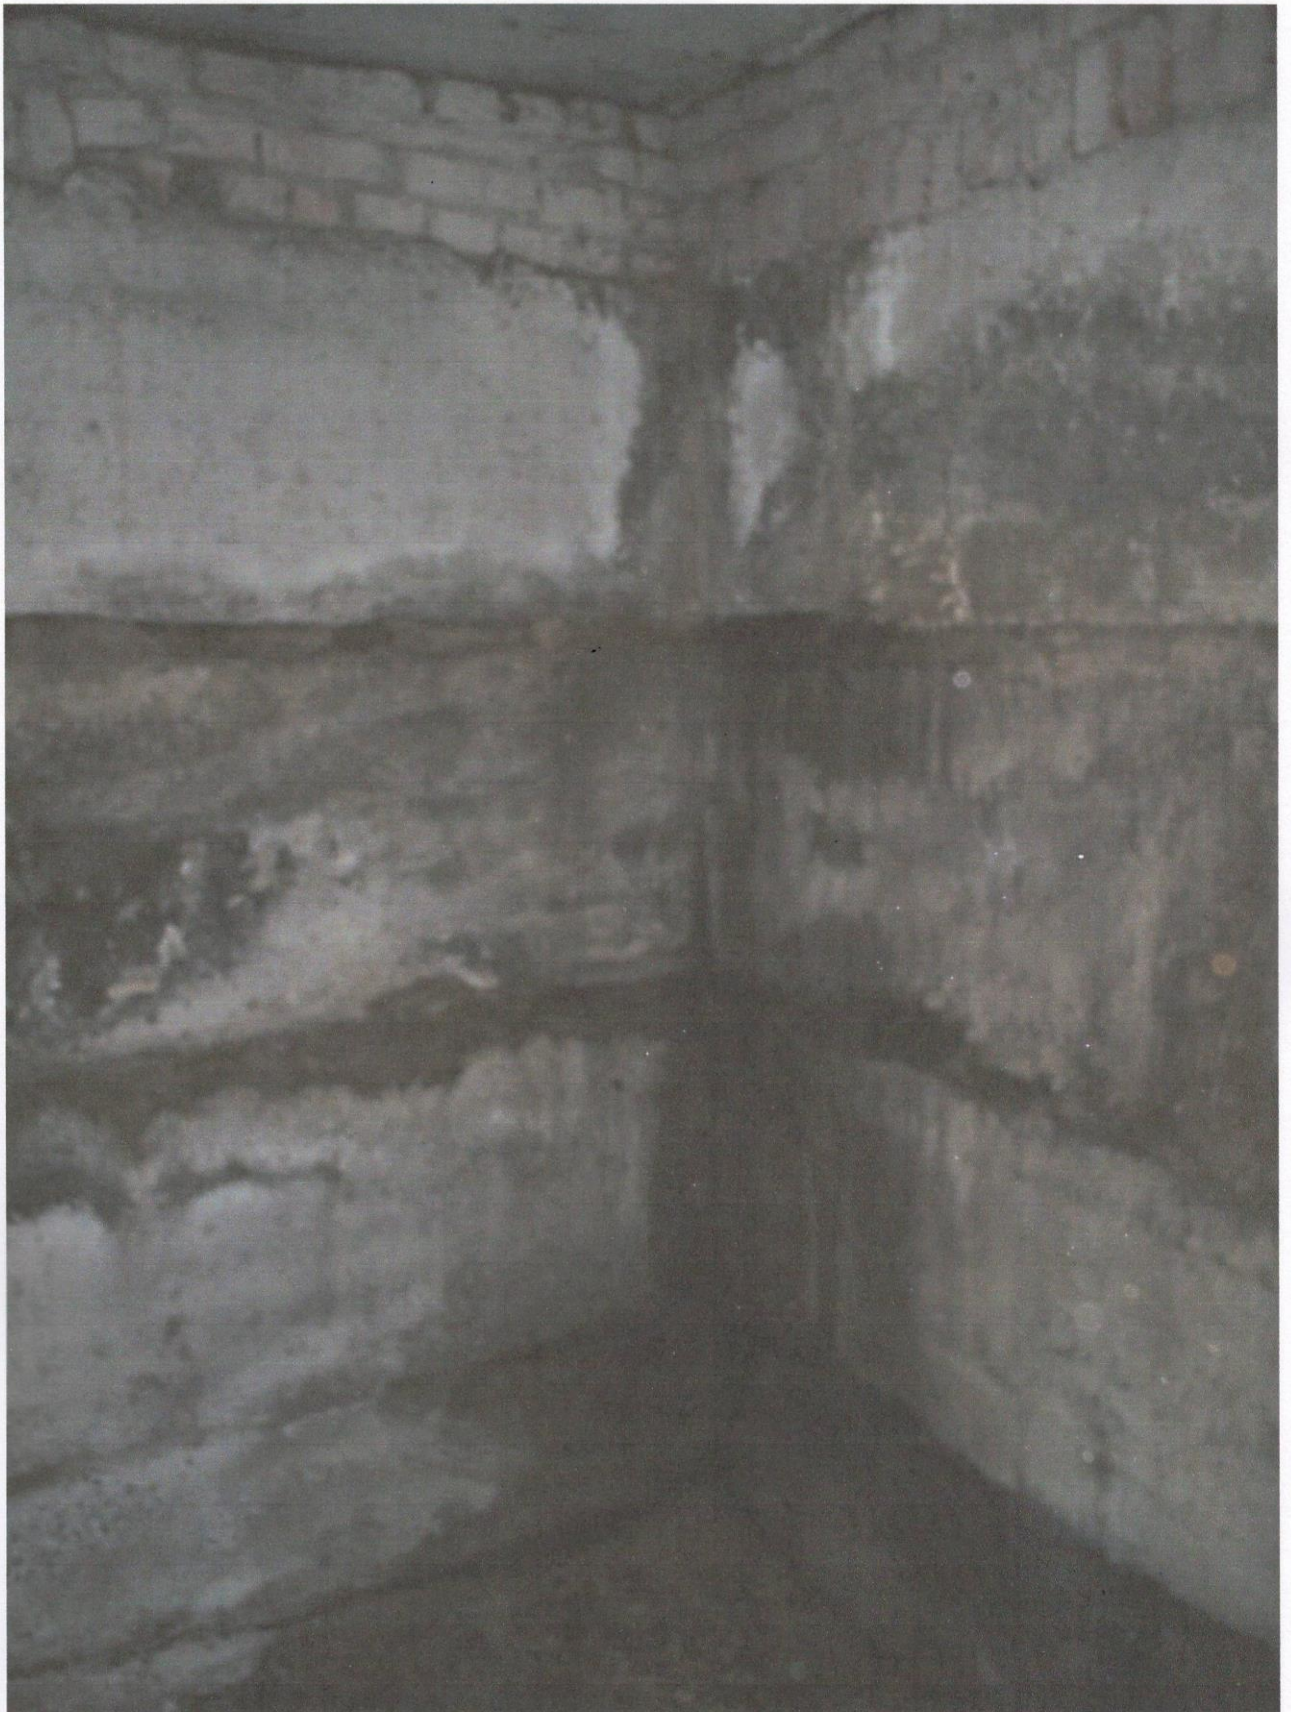
*Фото А.16 – Систематичне замочування стін підвалу по осям Е-15 через тріщини між асфальтобетонною відмосткою та цоколем стіни та неправильну організацію рельєфу прилеглої території*

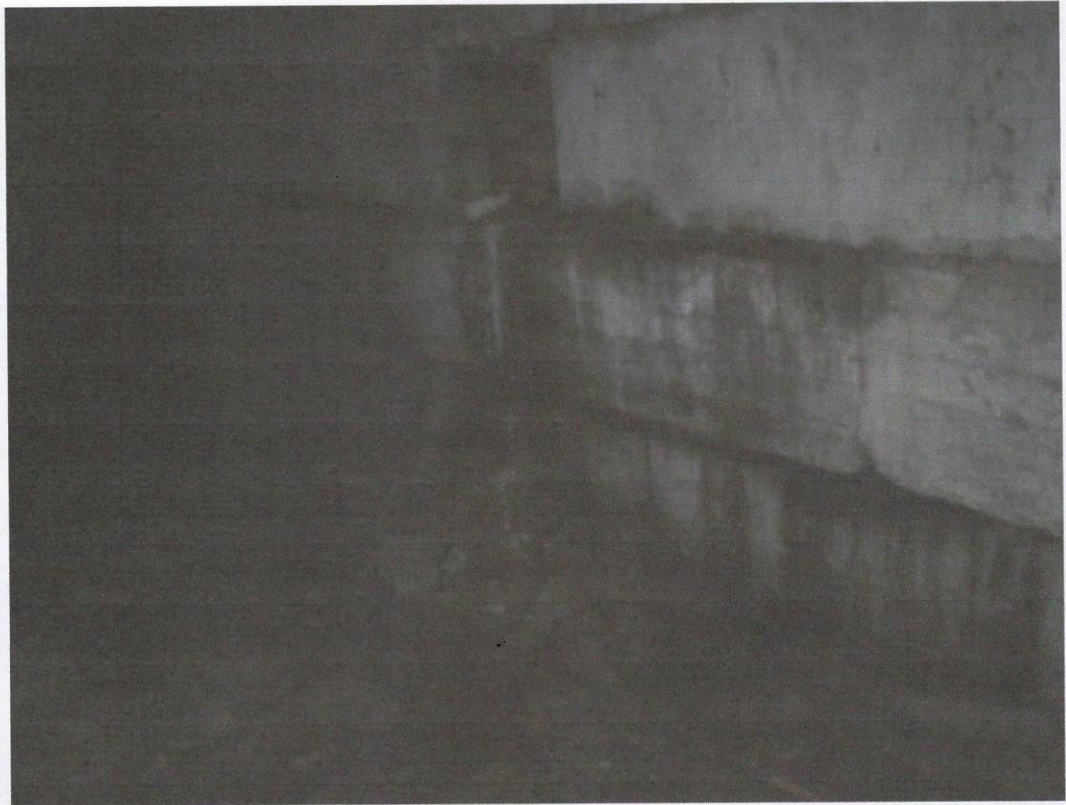
*Фото А.17 – Систематичне замочування стін підвалу по осі Б в осях 15-16 через тріщини між асфальтобетонною відмосткою та цоколем стіни та неправильну організацію рельєфу прилеглої території*

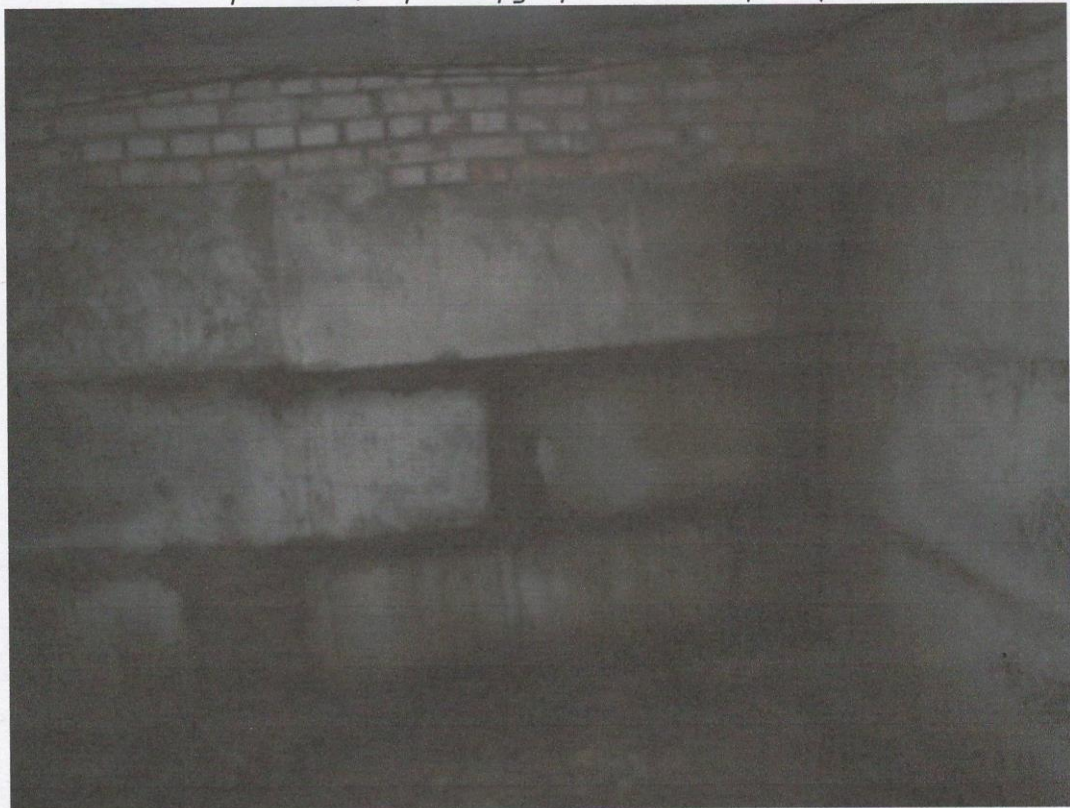
*Фото А.18 – Систематичне замочування стін підвалу по осям Б-18 через тріщини між асфальтобетонною відмосткою та цоколем стіни та неправильну організацію рельєфу прилеглої території*

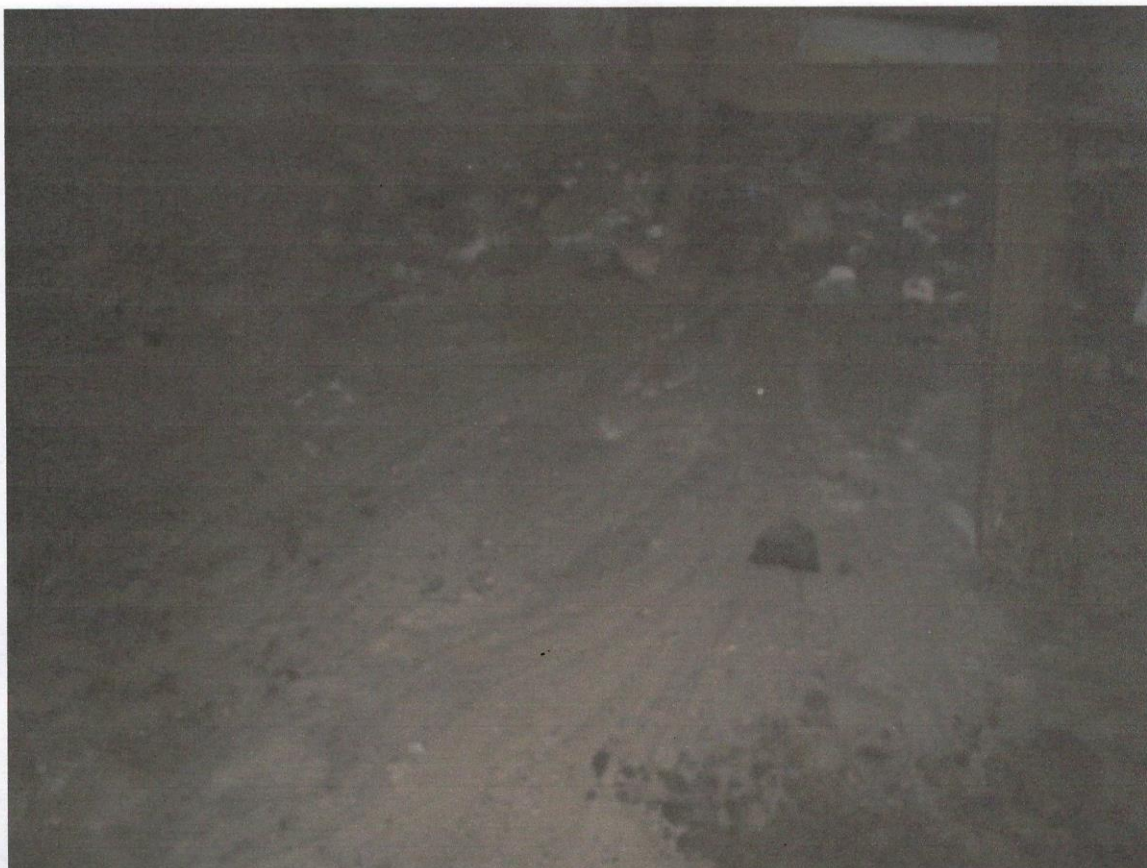
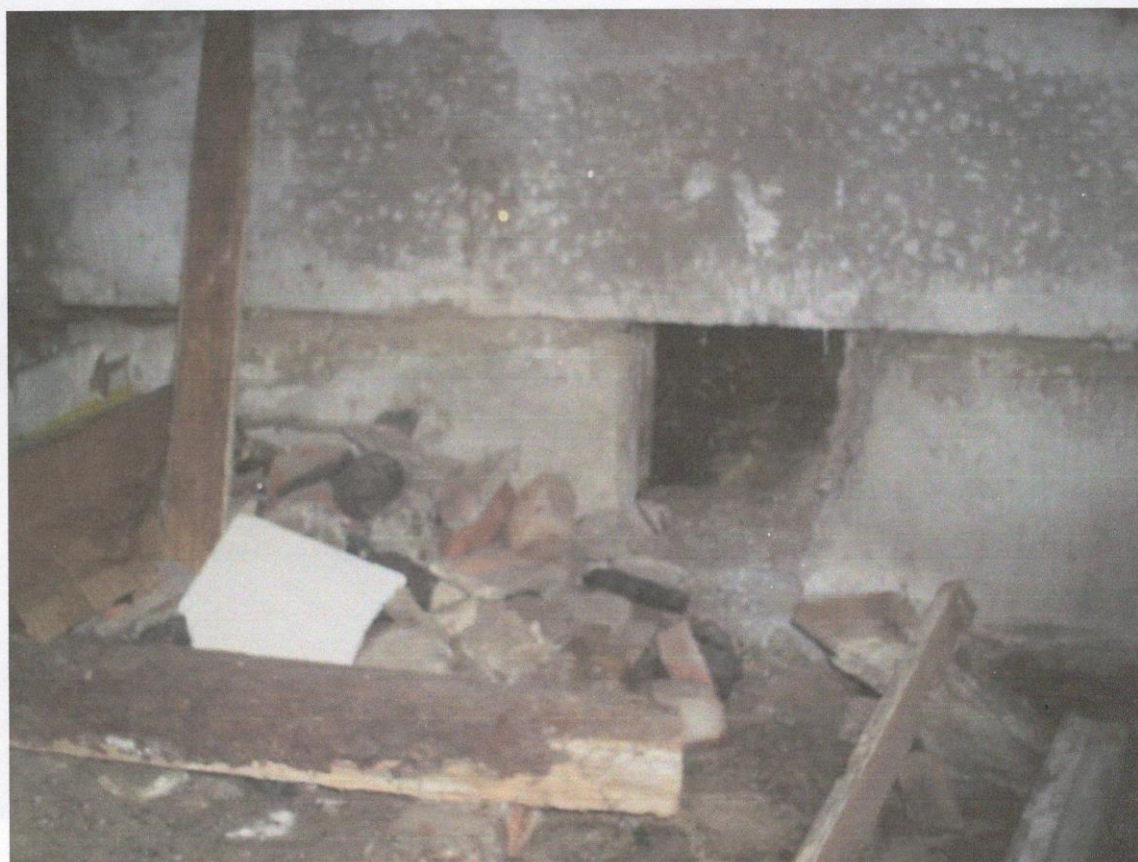
*Фото А.19 – Систематичне замочування стін підвалу по осі Г в осях 15-16 через тріщини між асфальтобетонною відмосткою та цоколем стіни та неправильну організацію рельєфу прилеглої території*

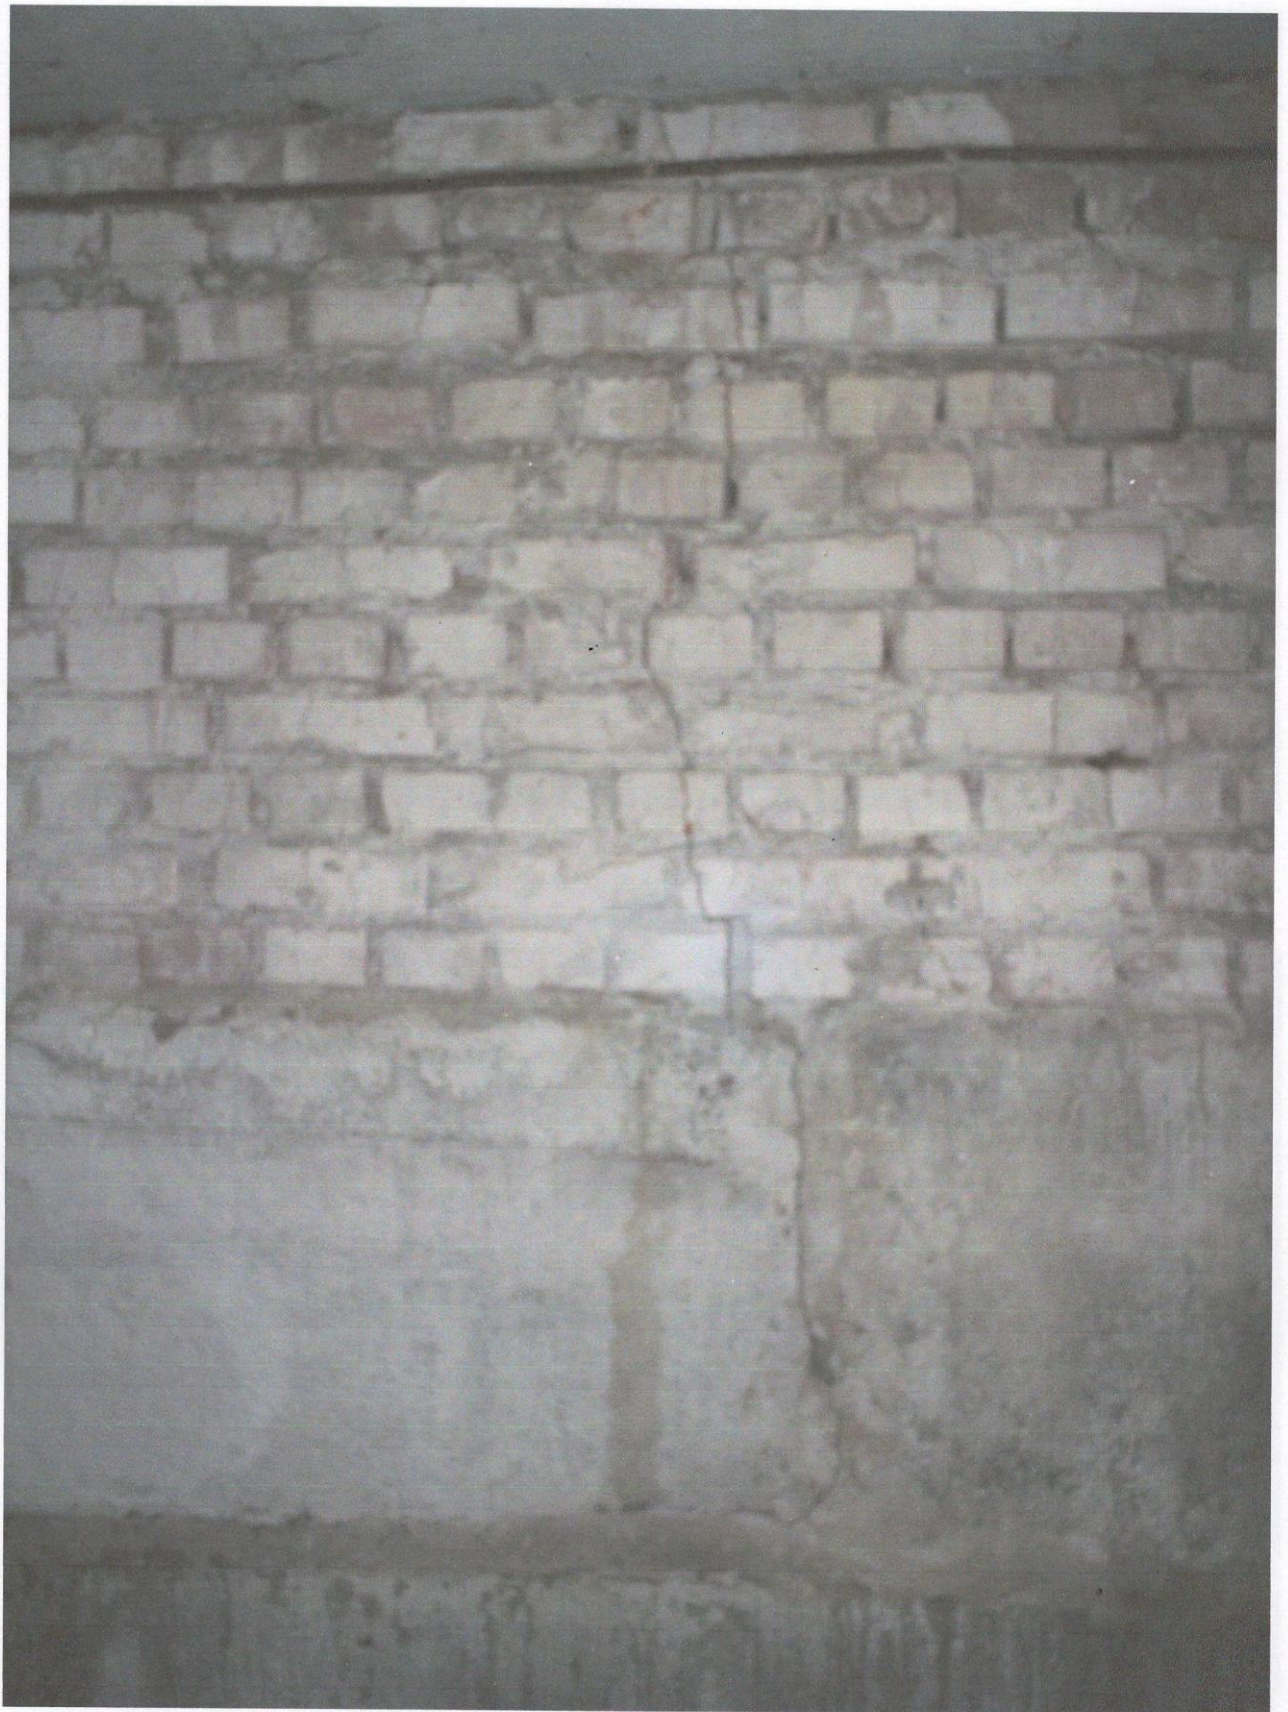
*Фото А.20 – Тріщина в стіні підвалу по осі И в осях 14–15 внаслідок систематичного замочування та нерівномірних осадок ґрунтів основи фундаментів*

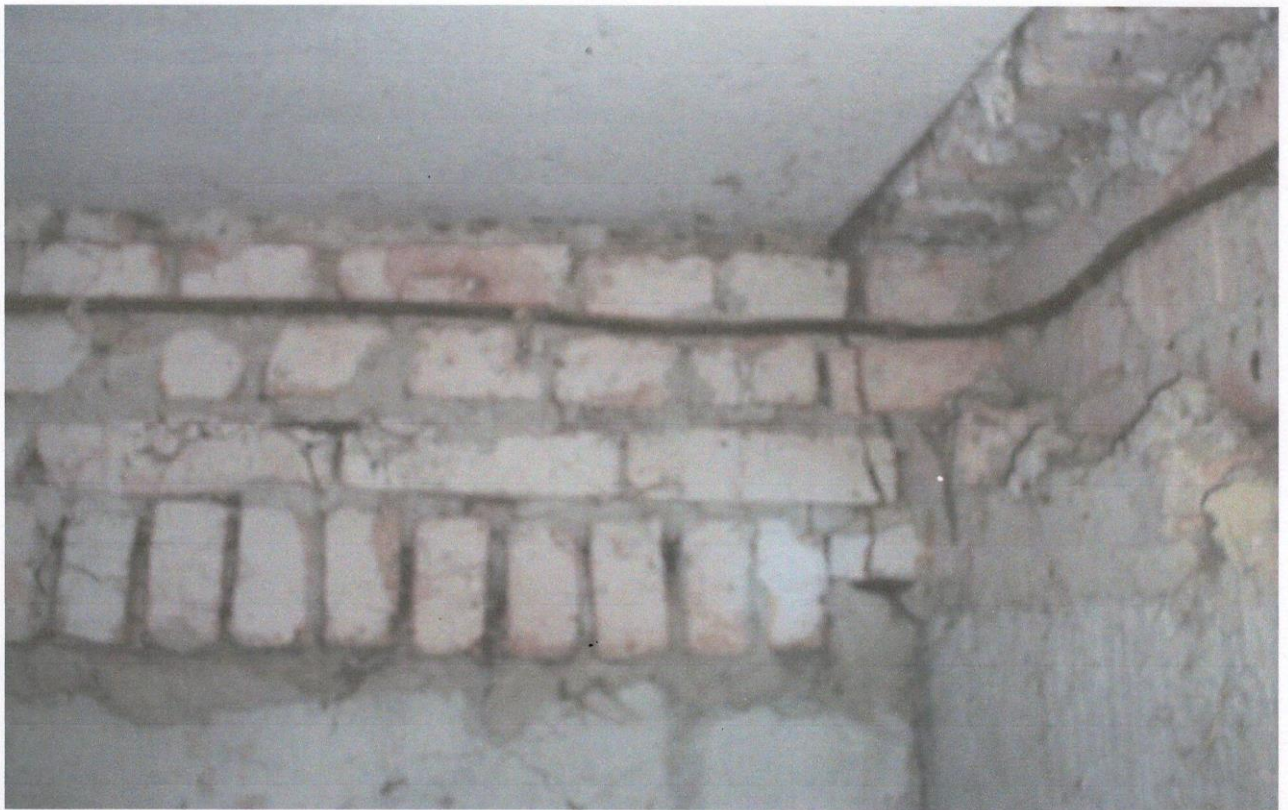
*Фото А.21 – Тріщина в стіні підвалу по осям 15-Б внаслідок систематичного замочування та нерівномірних осадок ґрунтів основи фундаментів*

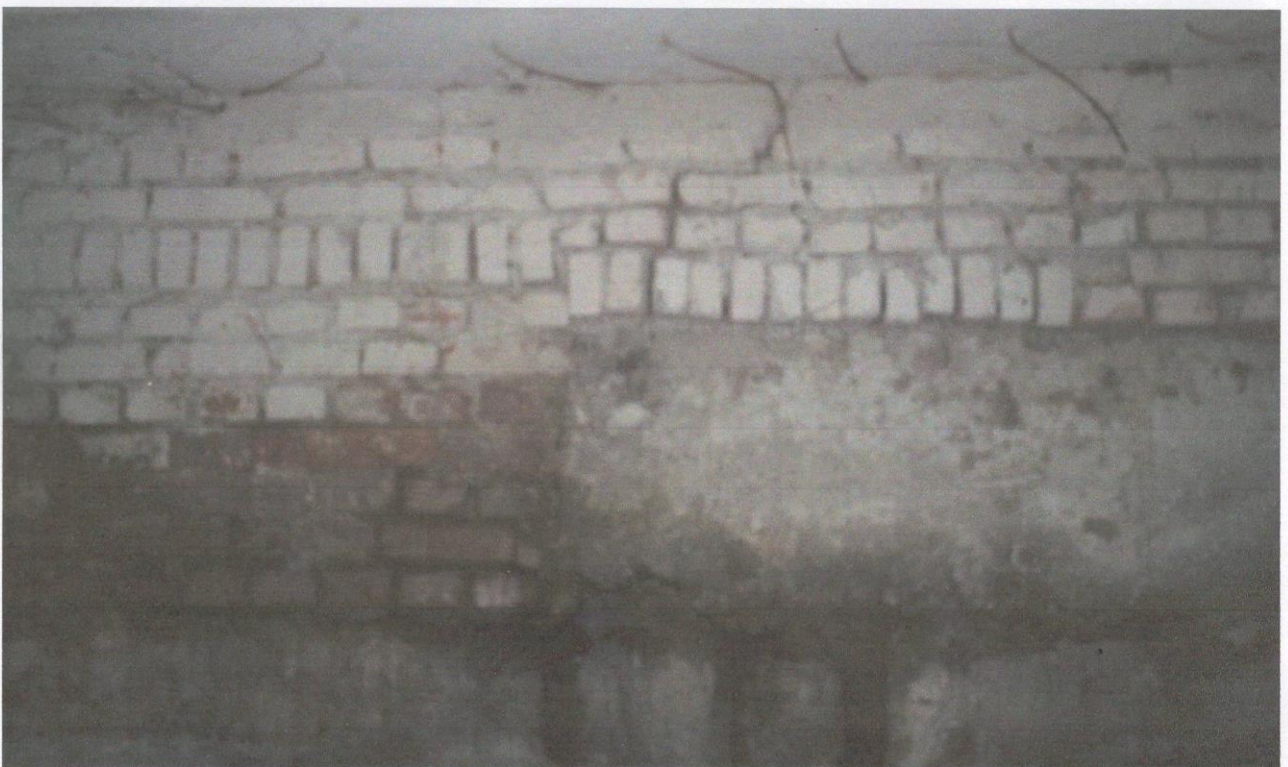
*Фото А.22 – Тріщина в стіні підвалу по осі 11 в осях А-Б внаслідок систематичного замочування та нерівномірних осадок ґрунтів основи фундаментів*

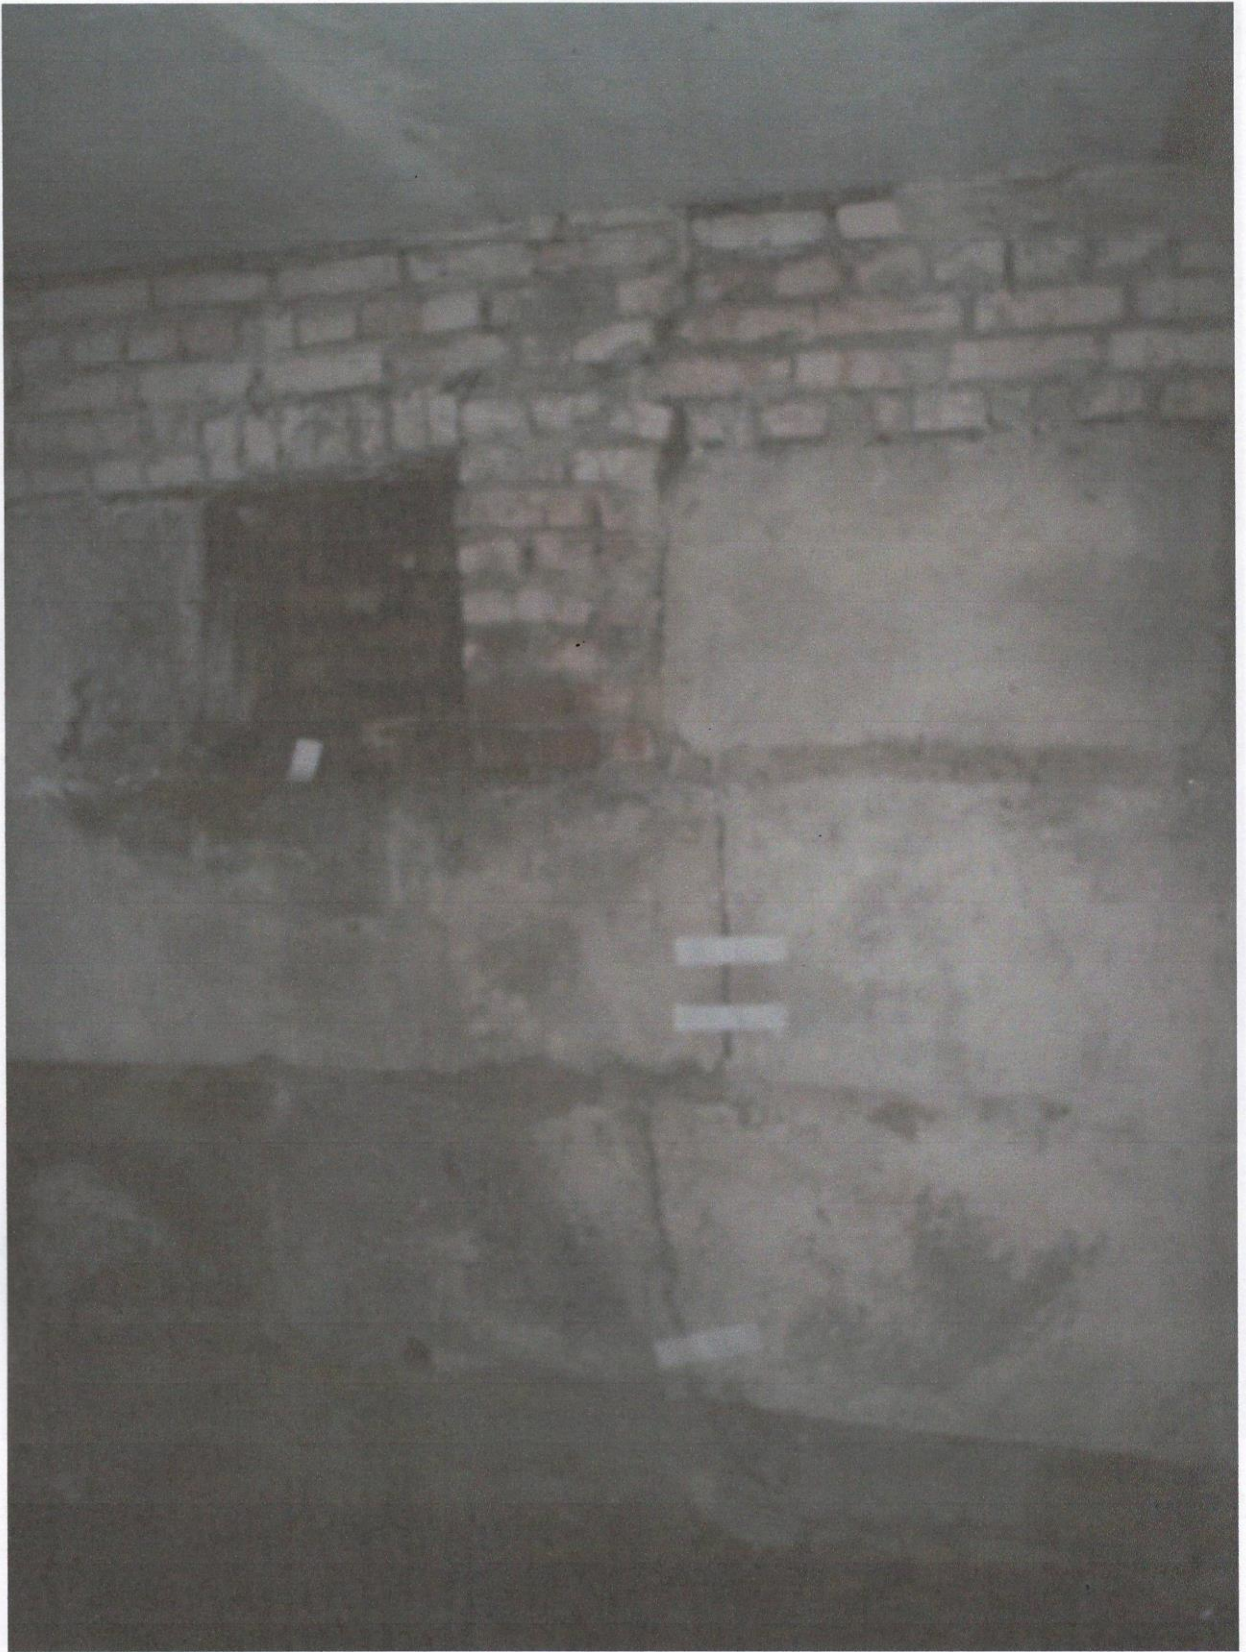
*Фото А.23 – Тріщина в стіні підвалу по осі А в осях 8-11 внаслідок систематичного замочування та нерівномірних осадок ґрунтів основи фундаментів*

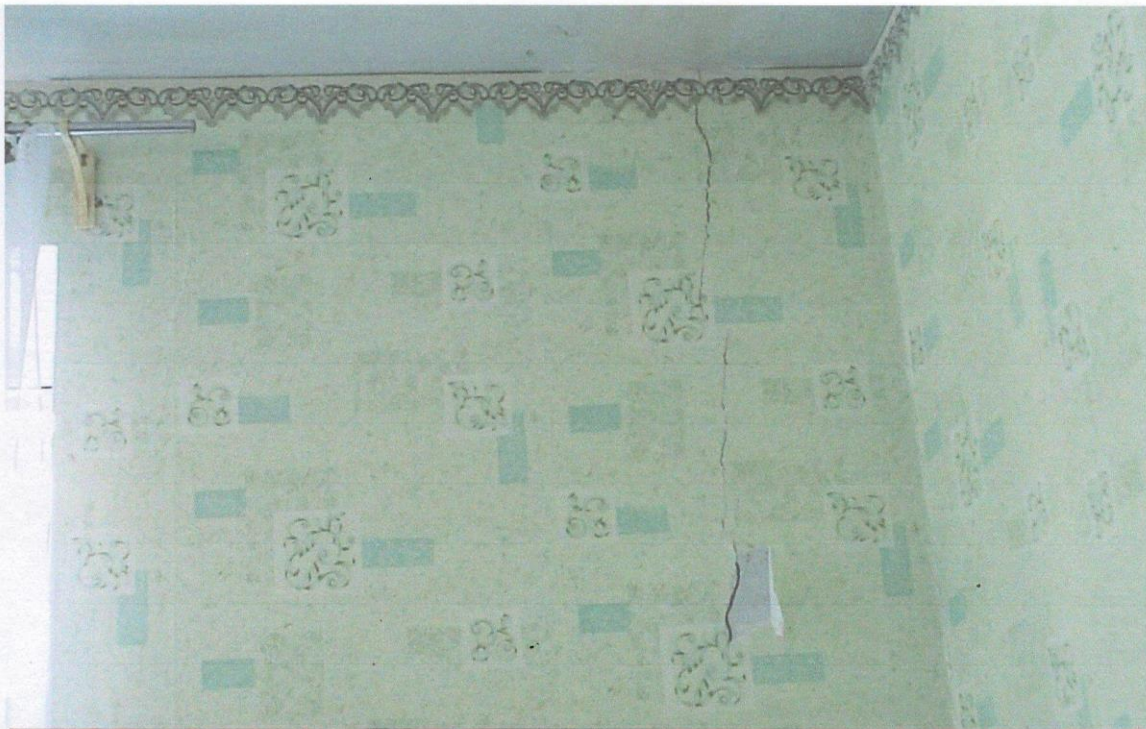
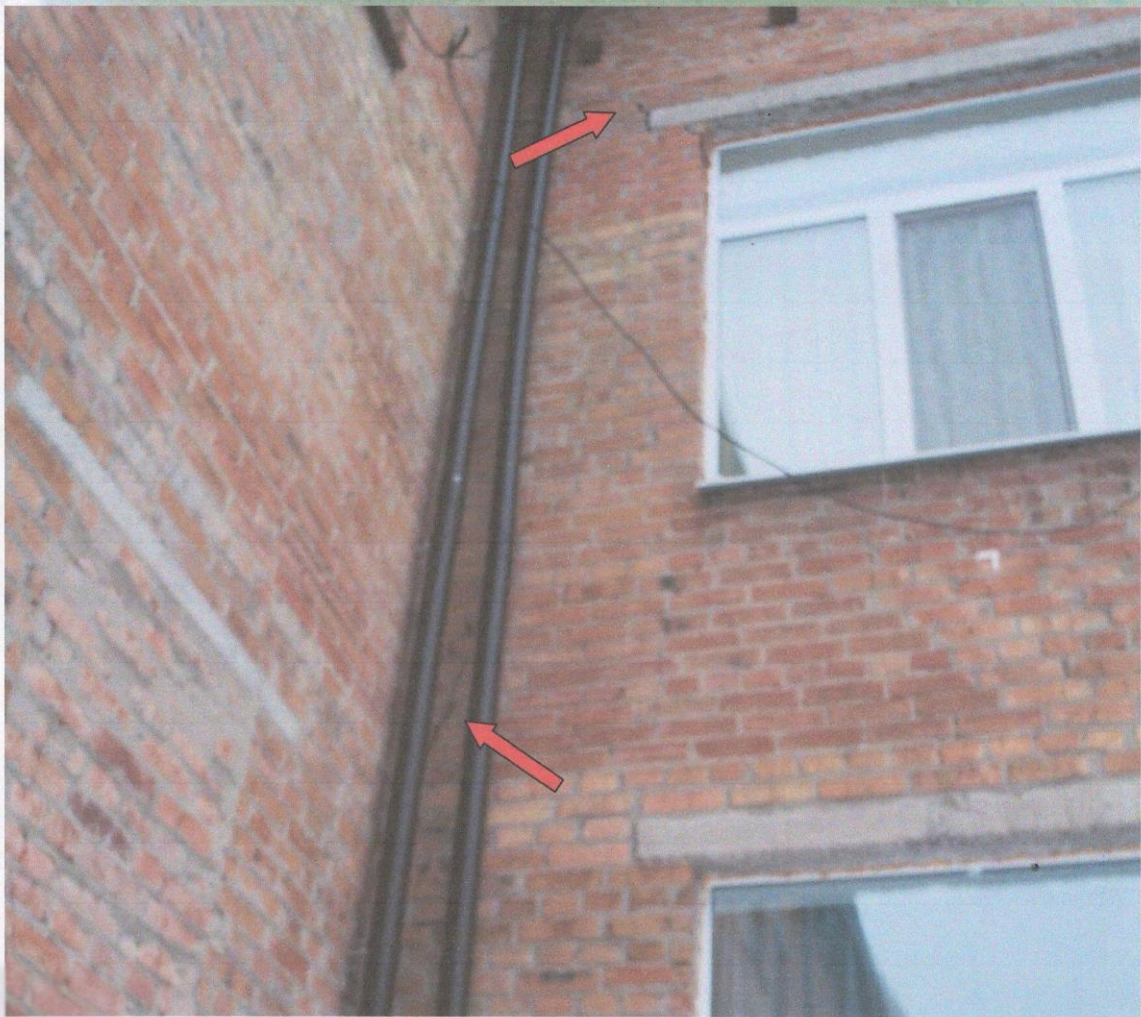
Фото А.25 – Тріщини в цегляній стіні по осі В біля осі 10 внаслідок нерівномірних осадок ґрунтів основи фундаментів через систематичне замочування

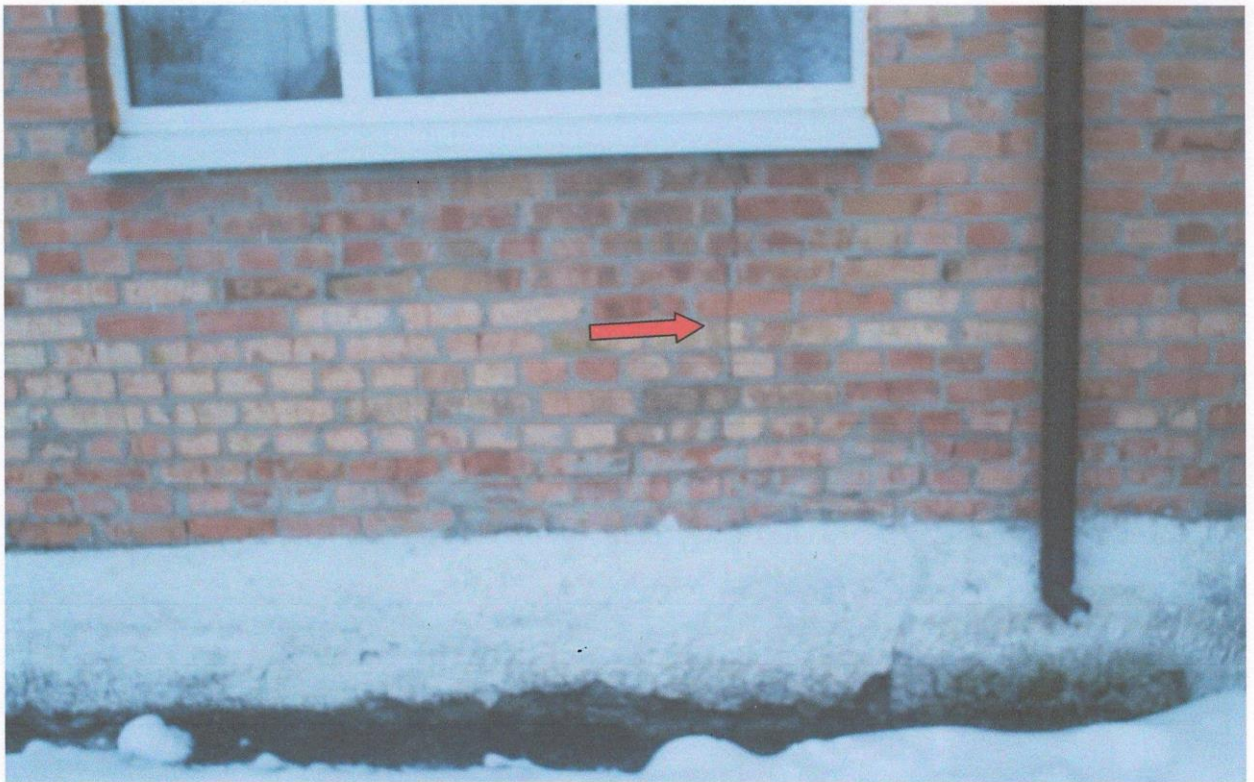
*Фото А.26 – Тріщини в цегляній стіні по осі 15 в осях Г-Е внаслідок нерівномірних осадок ґрунтів основи фундаментів через систематичне замочування*

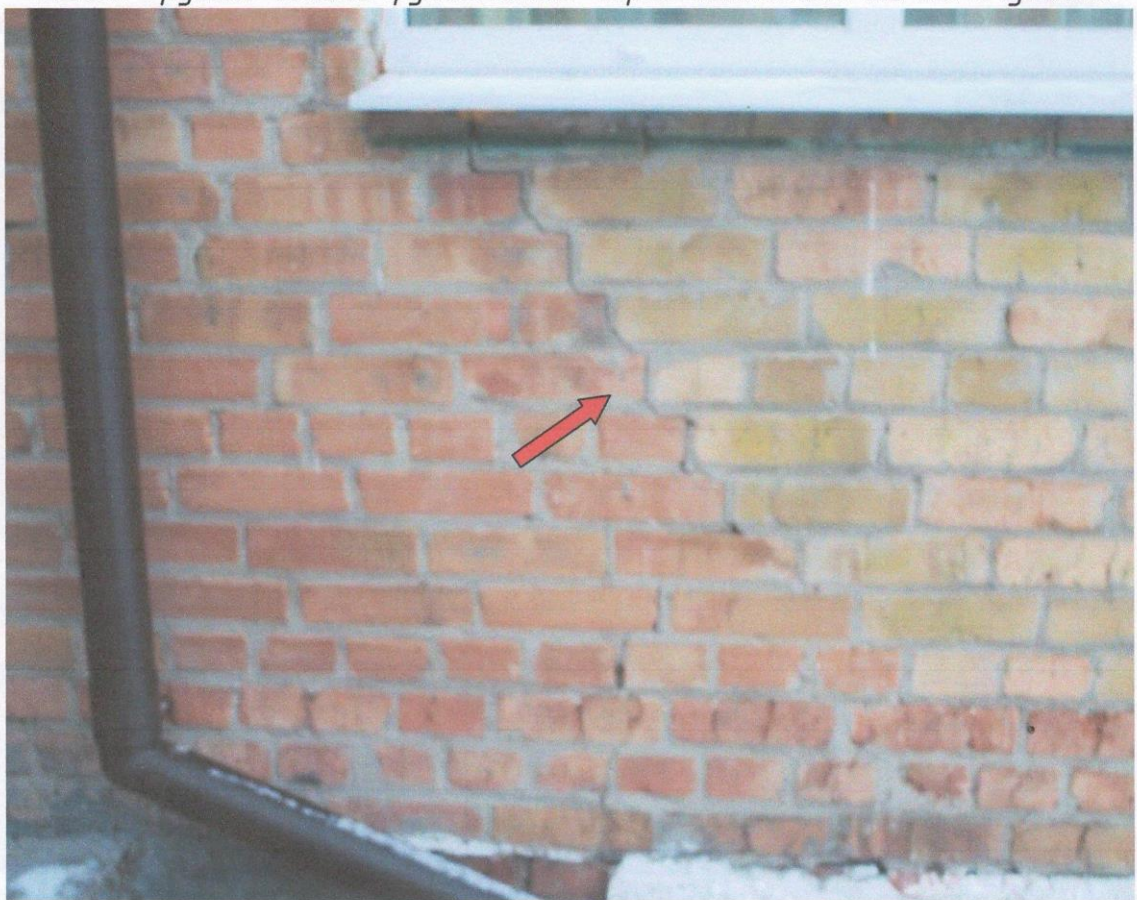
*Фото А.27 – Тріщини в цегляній стіні по осі Е в осях 15-16 внаслідок нерівномірних осадок ґрунтів основи фундаментів*

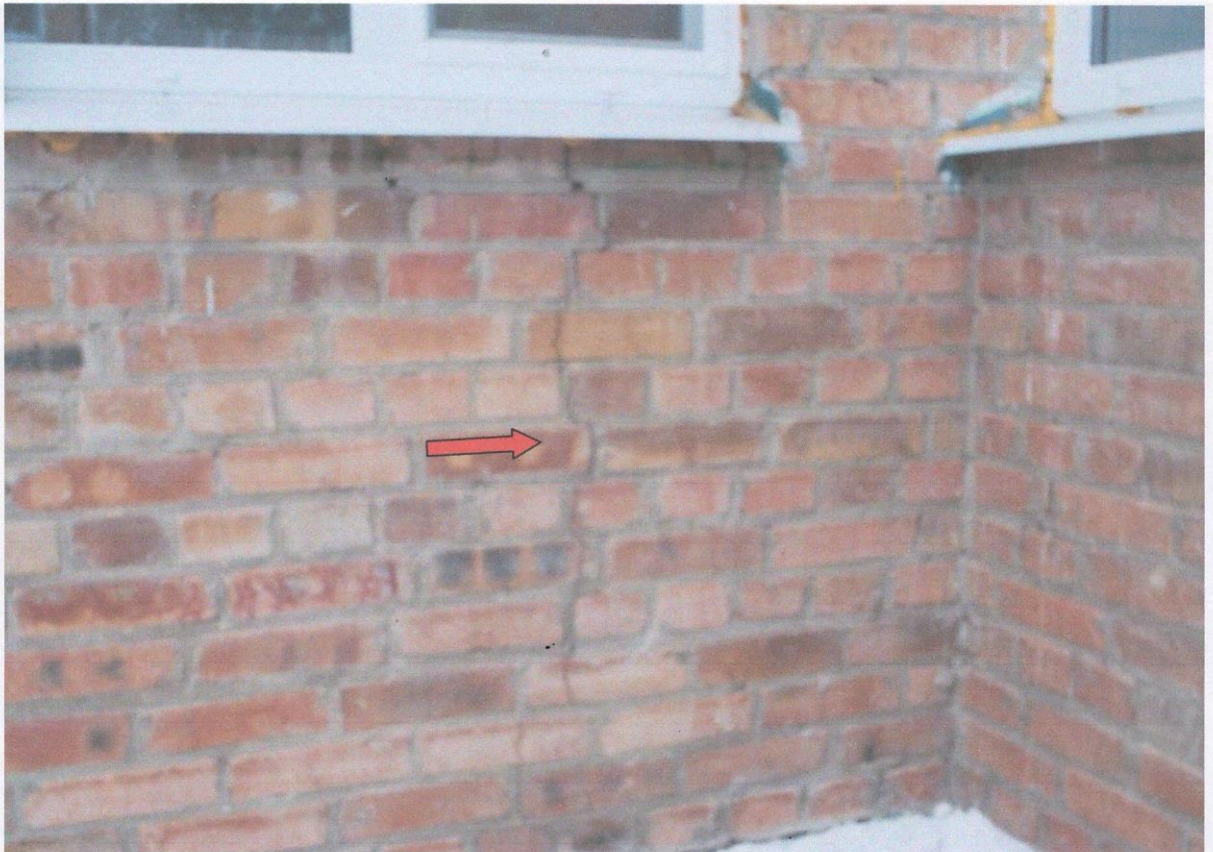
*Фото А.28 – Тріщини в цегляній стіні по осі 14 біля осі И внаслідок нерівномірних осадок ґрунтів основи фундаментів через систематичне замочування*

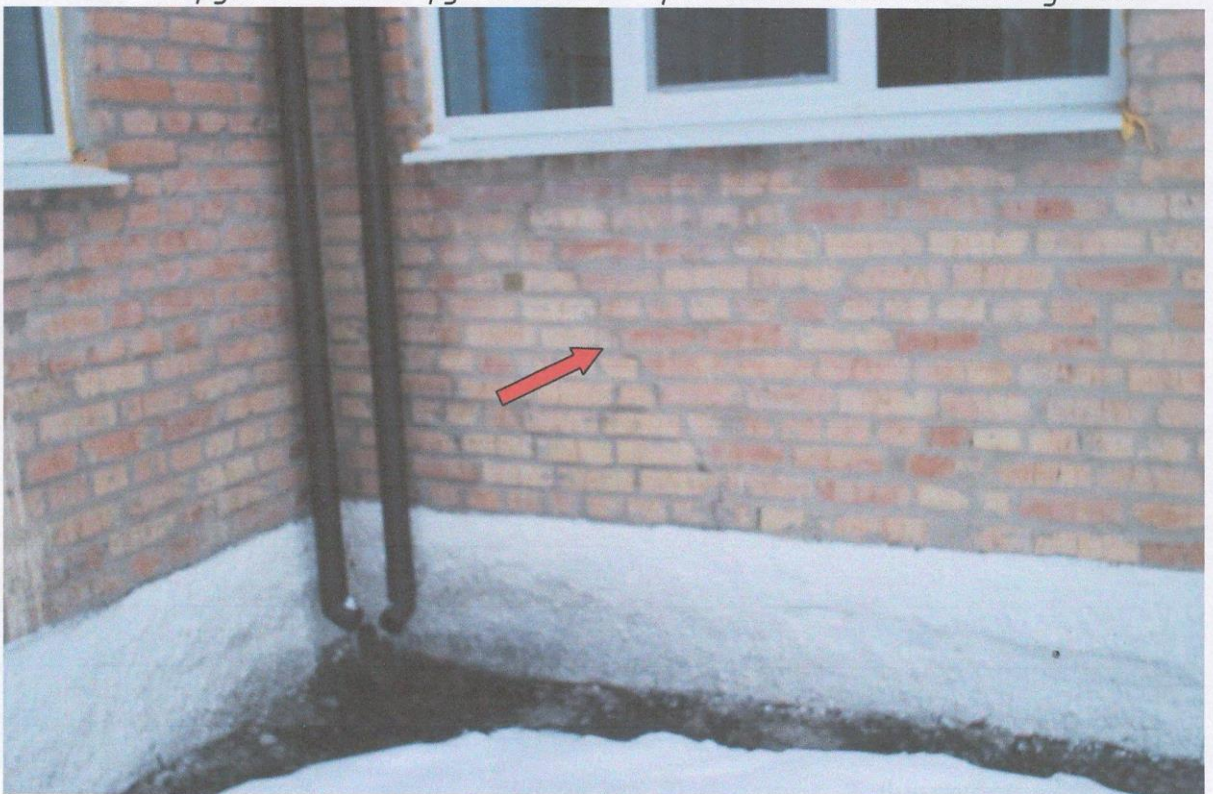
*Фото А.29 – Тріщини в цегляній стіні по осі 10 біля осі Е внаслідок нерівномірних осадок ґрунтів основи фундаментів через систематичне замочування*

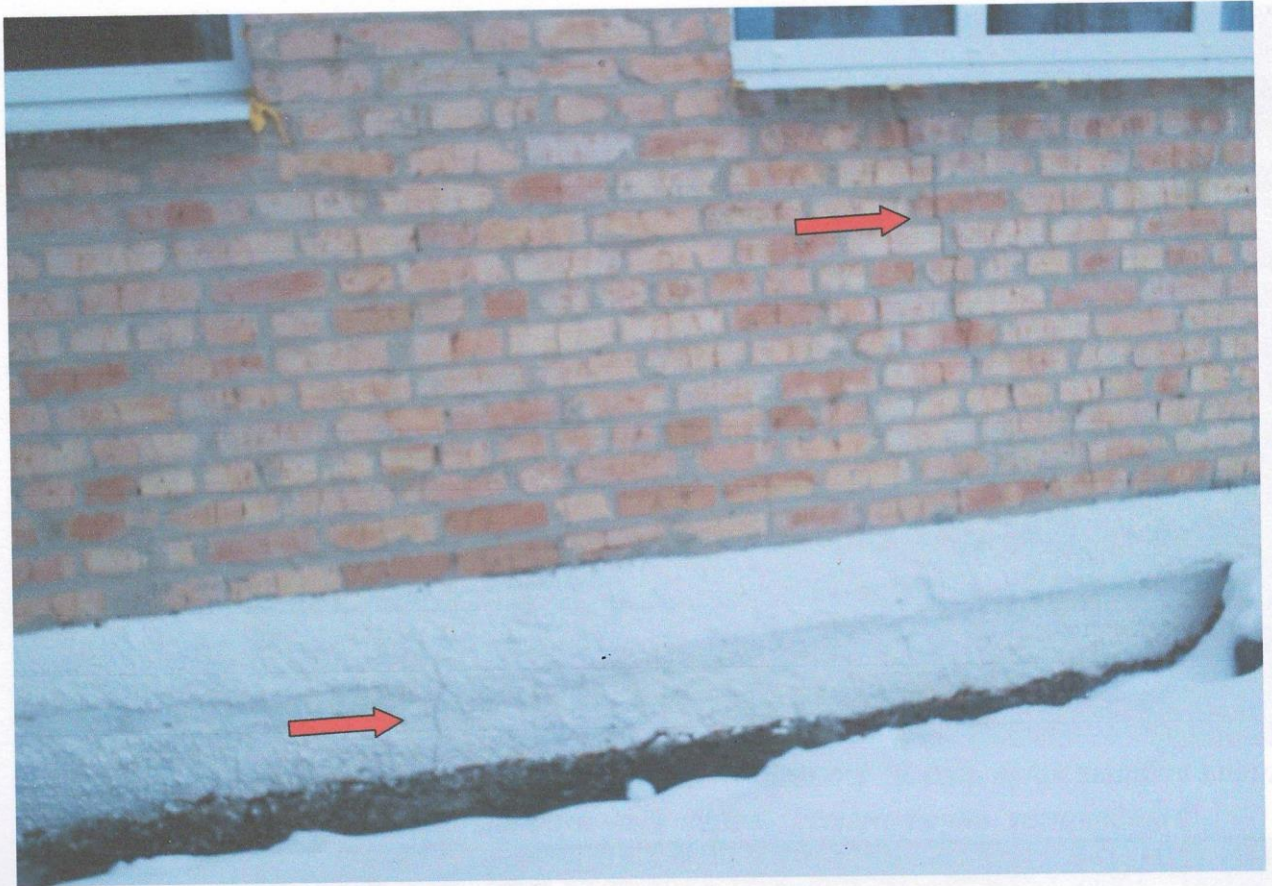
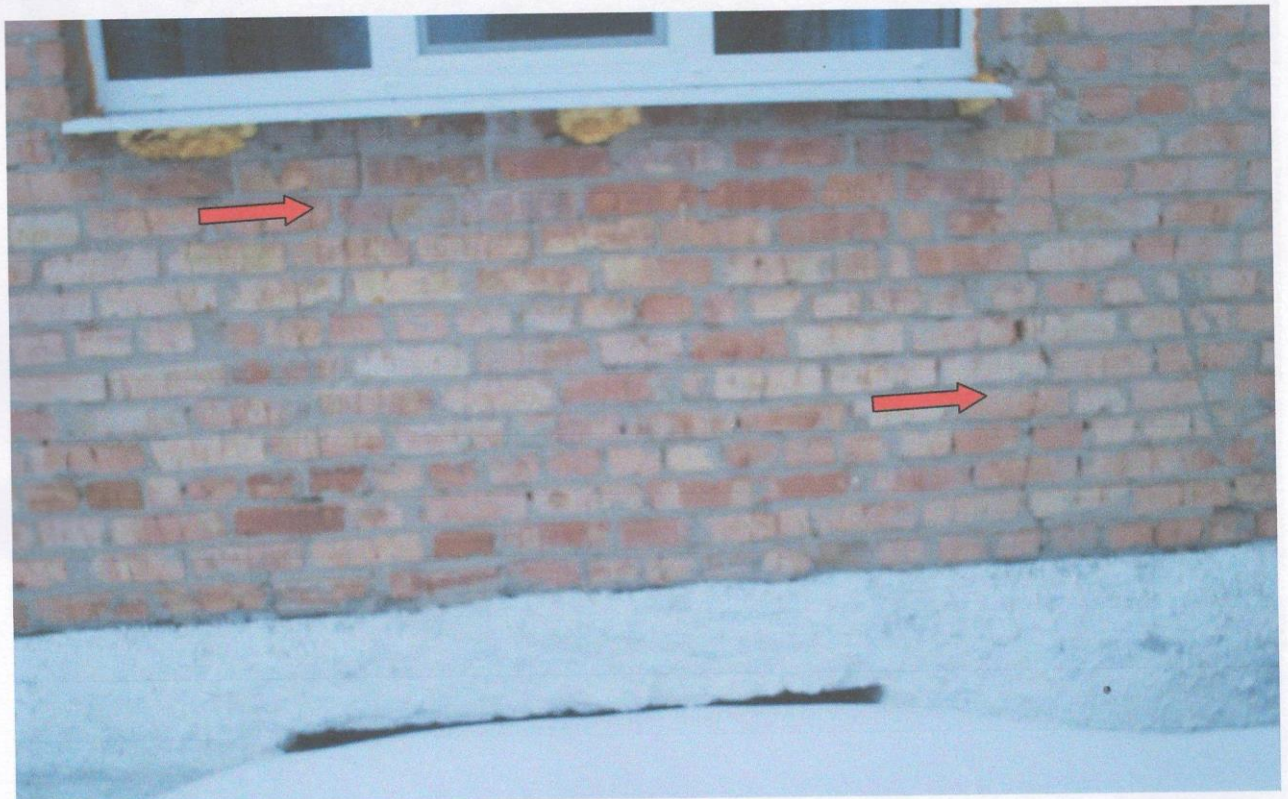
Фото А.30 - Тріщини в цегляній стіні по осі 10 в осях Г-Е внаслідок нерівномірних осадок ґрунтів основи фундаментів

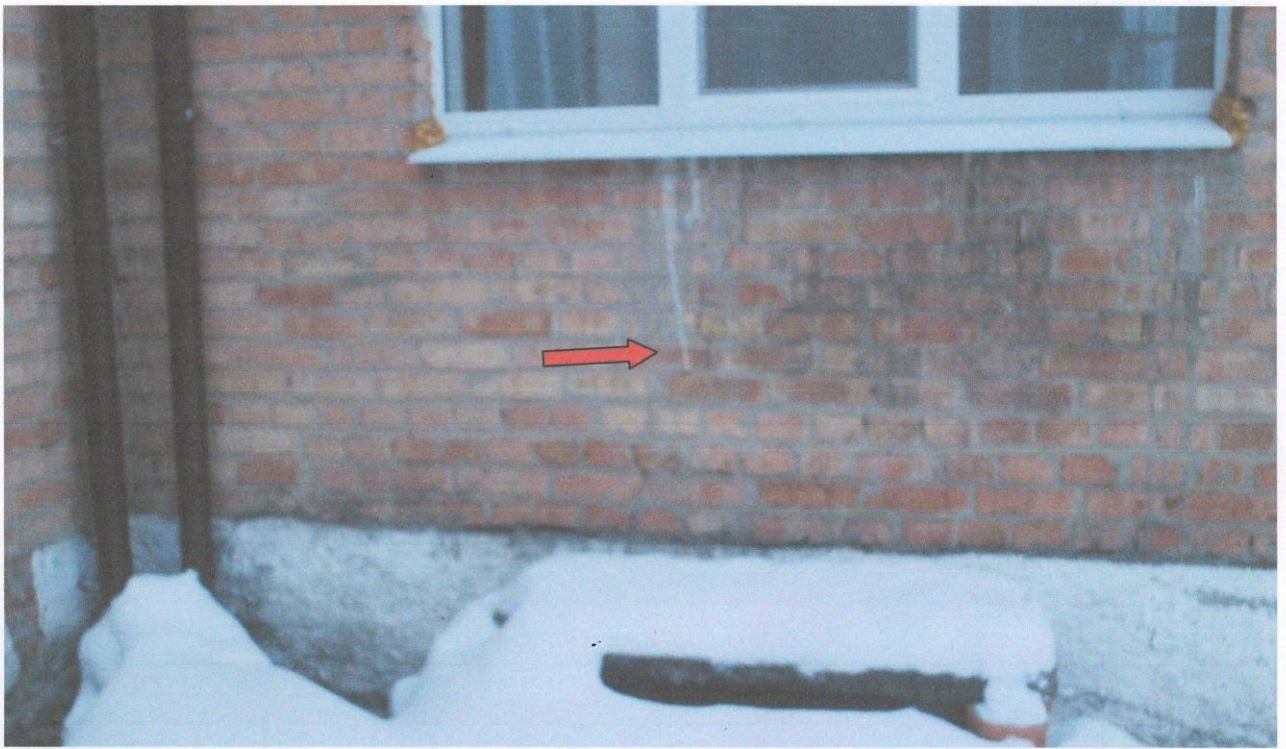
*Фото А.31 – Тріщини в цегляній стіні по осі В біля осі 10 внаслідок нерівномірних осадок ґрунтів основи фундаментів через систематичне замочування*

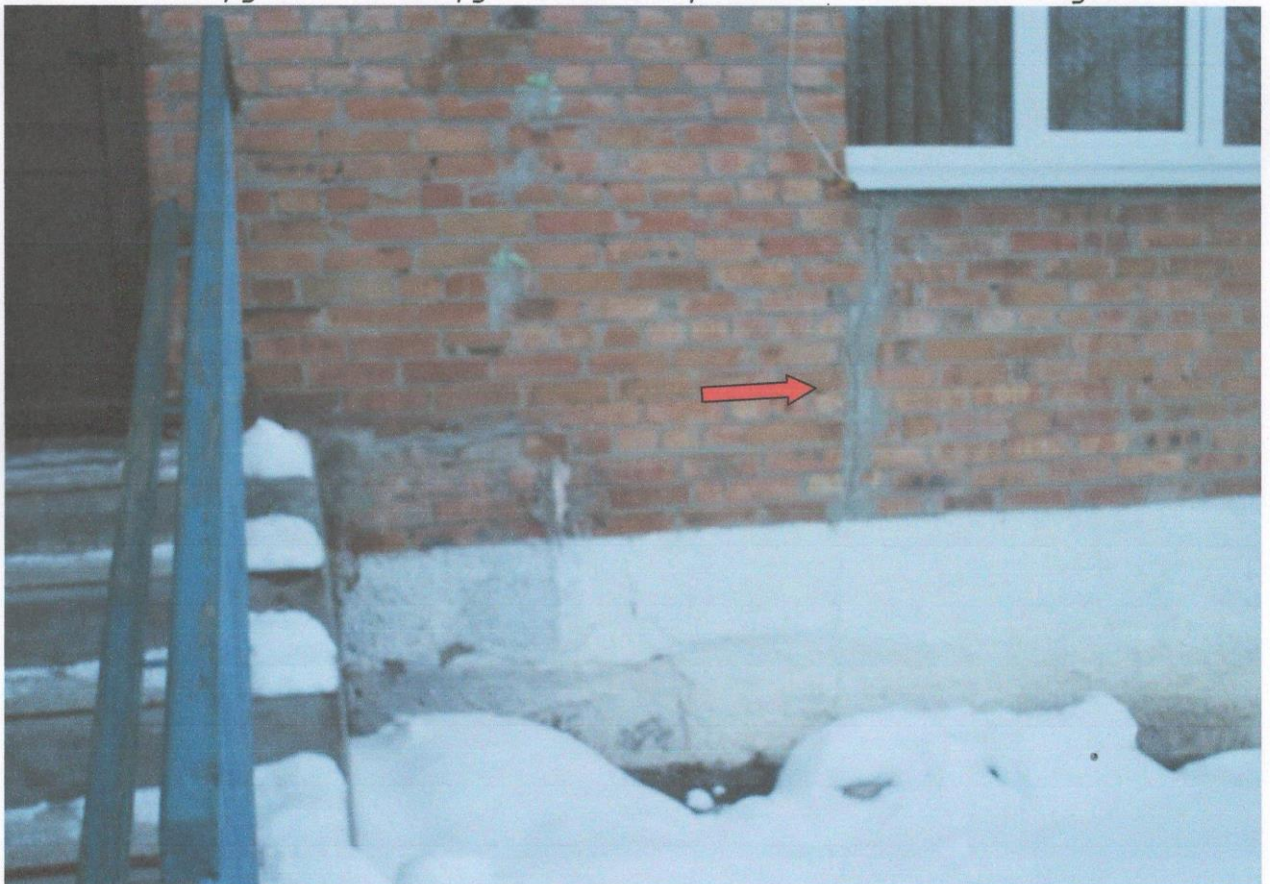
*Фото А.32 – Тріщини в цегляній стіні по осі Б в осях 13-15 внаслідок нерівномірних осадок ґрунтів основи фундаментів*
