### **ЗВІТ**

Обстеження технічного стану будівлі дошкільного навчального закладу  
№10 "Веселка" Миргородської міської ради Полтавської області за  
адресою: м. Миргород, провул. Тупий, 5

Замовник: ДНЗ №10 "ВЕСЕЛКА"  
Миргородської міської ради

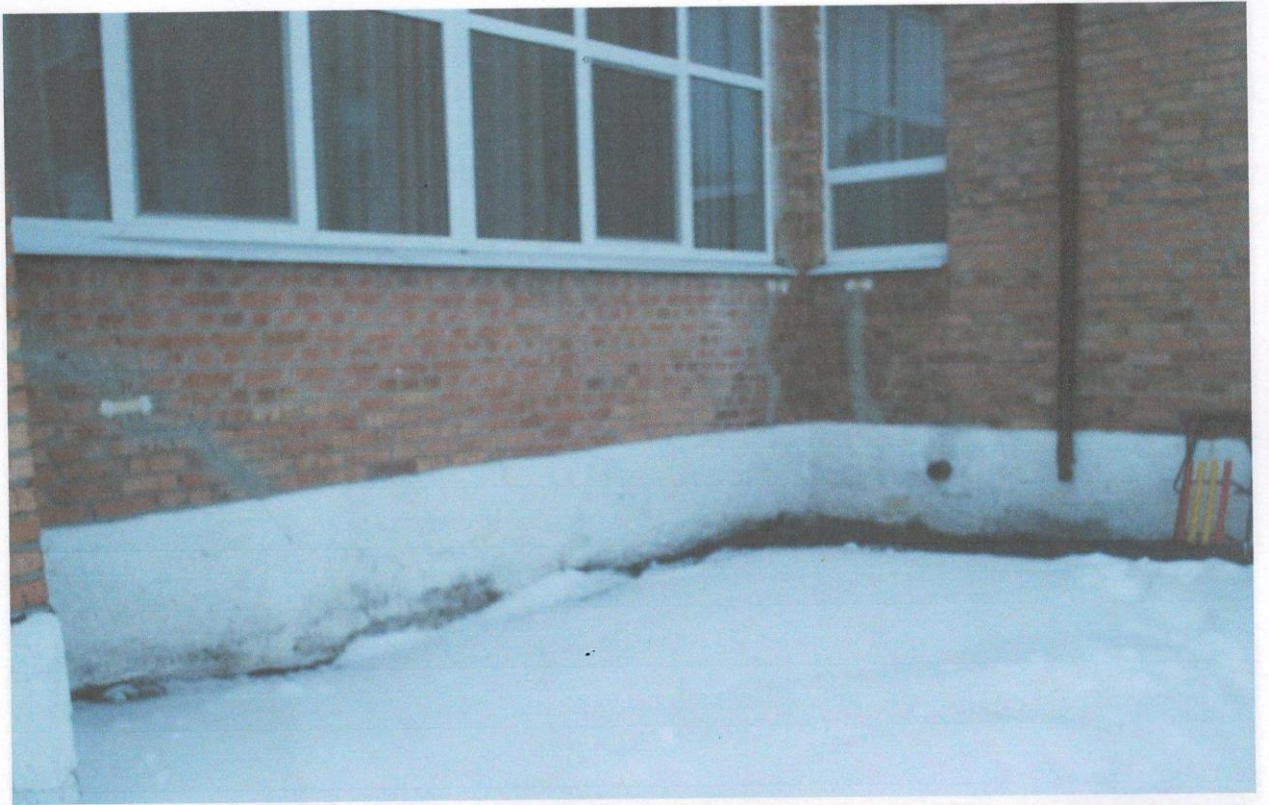
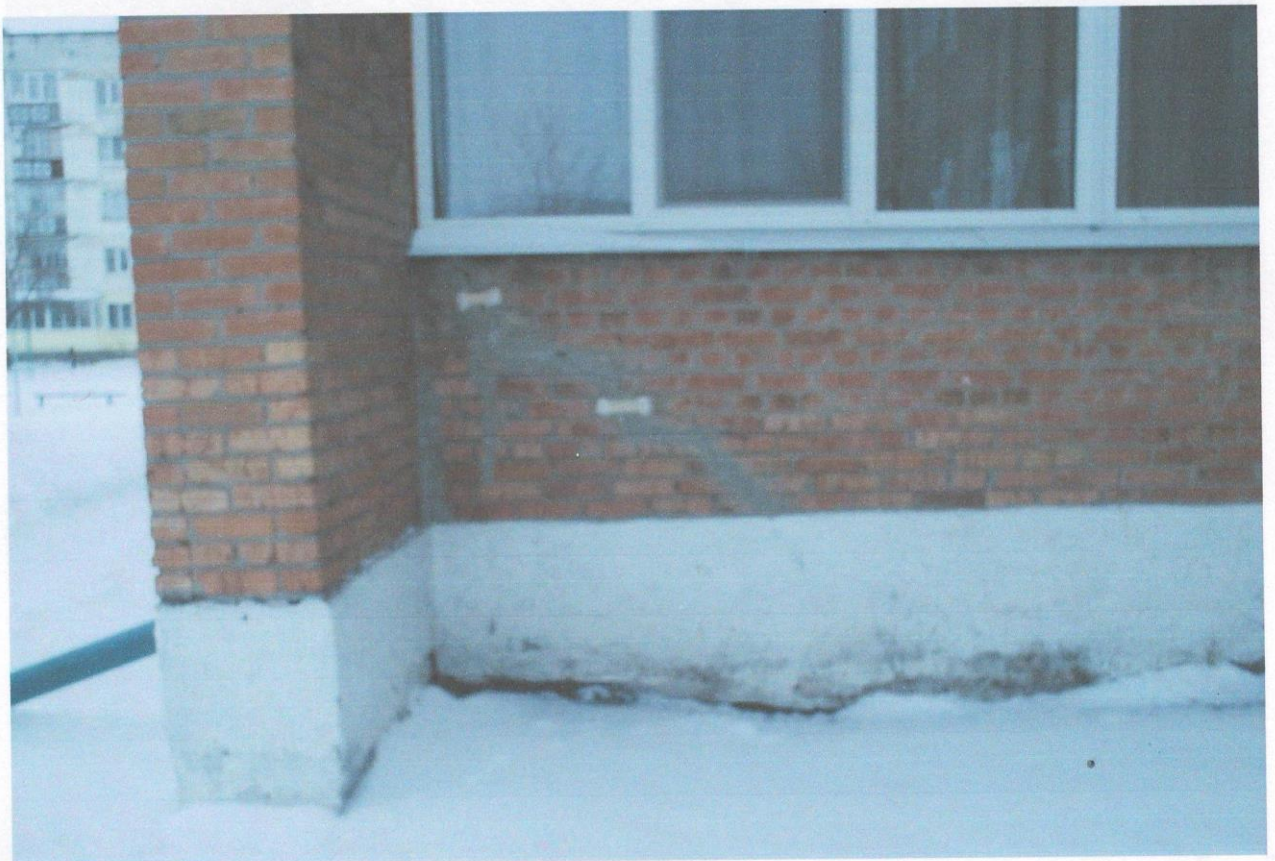
*Фото А.33 - тріщини в цегляній стіні по осі 11 в осях А-Б внаслідок нерівномірних осадок ґрунтів основи фундаментів*

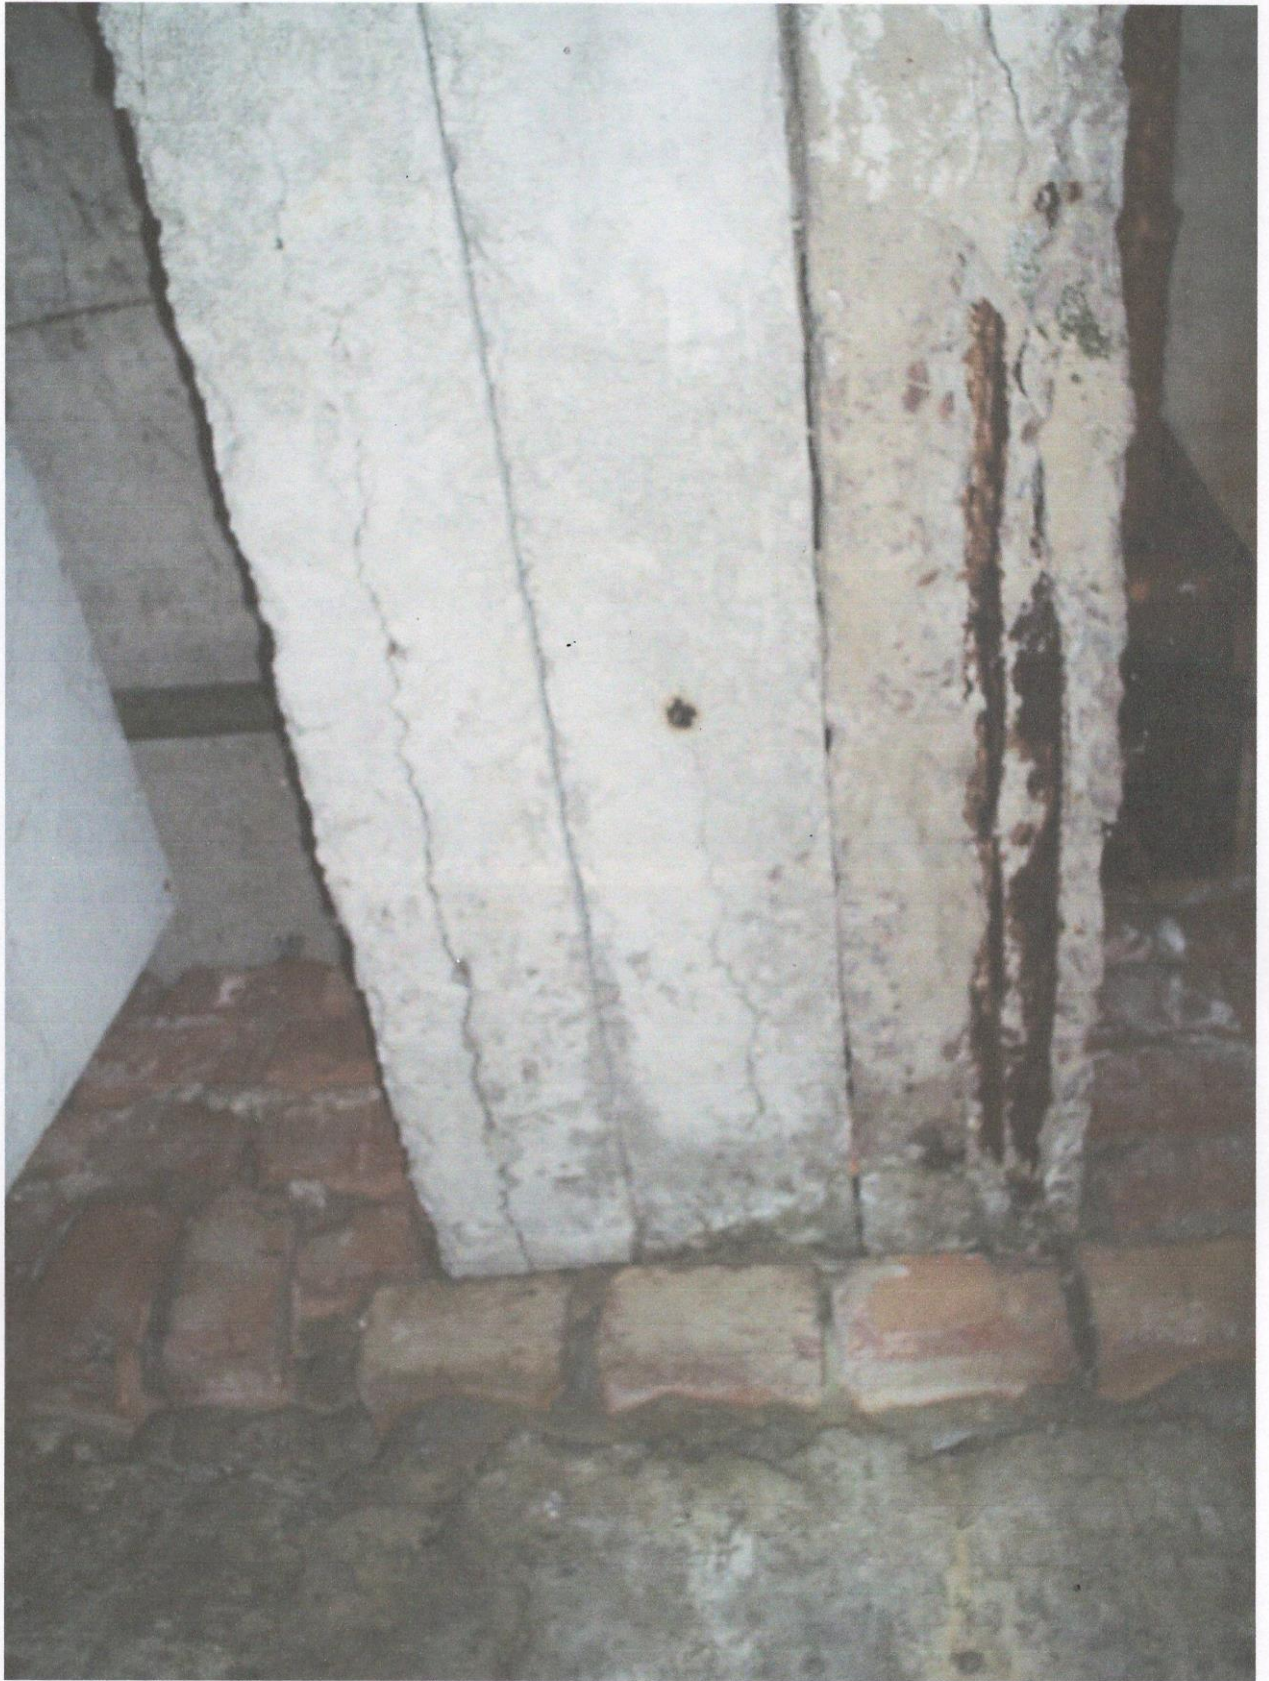
– відшарування захисного шару бетону, оголення та корозія робочої арматури перемичок стіни підвалу по осі В в осях 14–15 (дивись фото А.34);

Фото А.34 – Відшарування захисного шару бетону, оголення та корозія робочої арматури перемичок стіни підвалу по осі В в осях 14-15

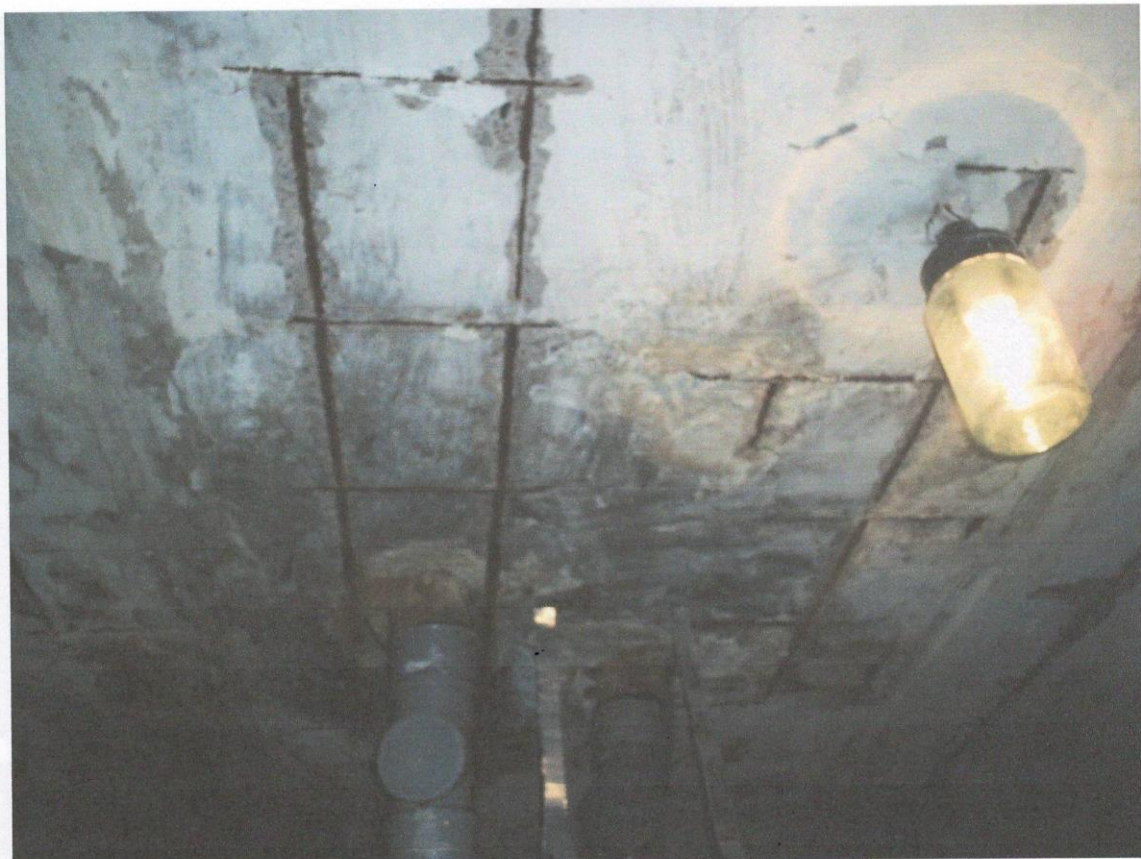
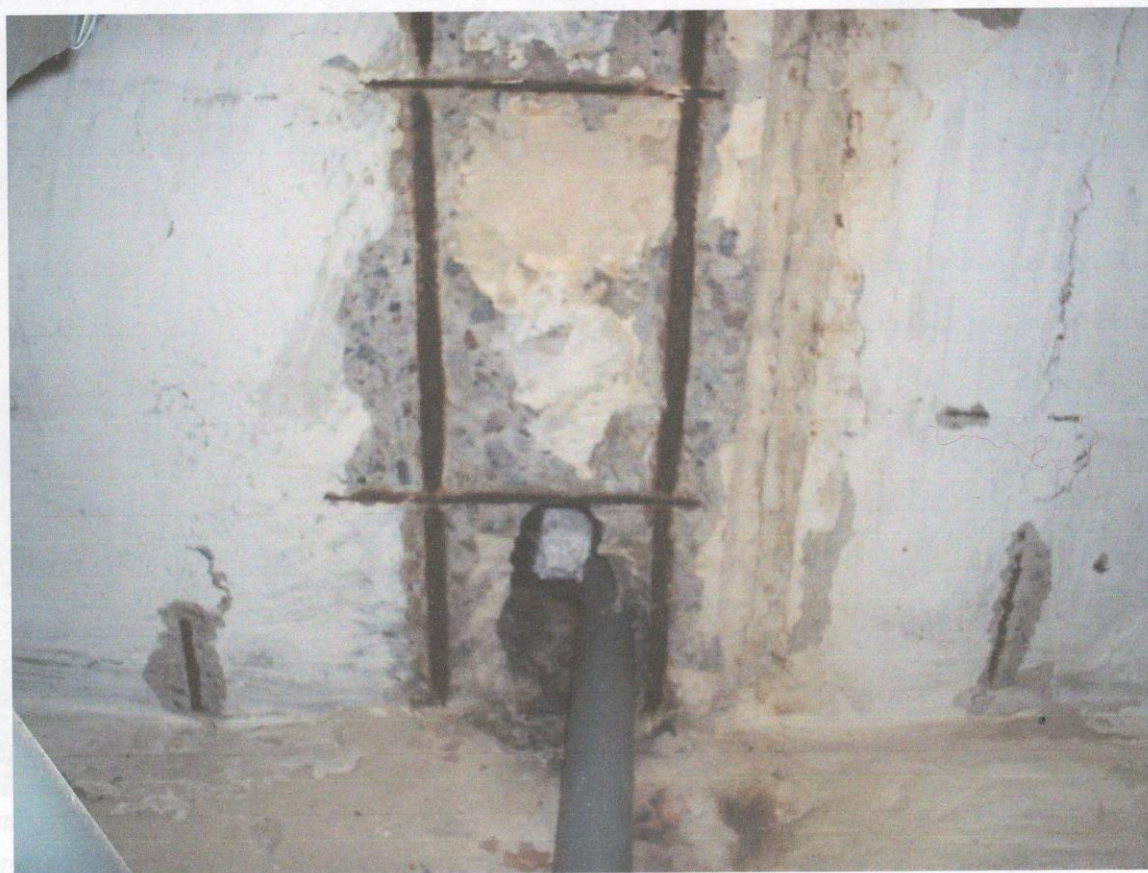
– Відшарування захисного шару бетону, оголення та корозія робочої та конструктивної арматури збірних залізобетонних плит перекриття над підвалом в місцях влаштування сантехнічних комунікацій (дивись фото А.35–А.38).

*Фото А.35 – Відшарування захисного шару бетону, оголення та корозія робочої та конструктивної арматури збірних залізобетонних плит перекриття над підвалом в місцях влаштування сантехнічних комунікацій*

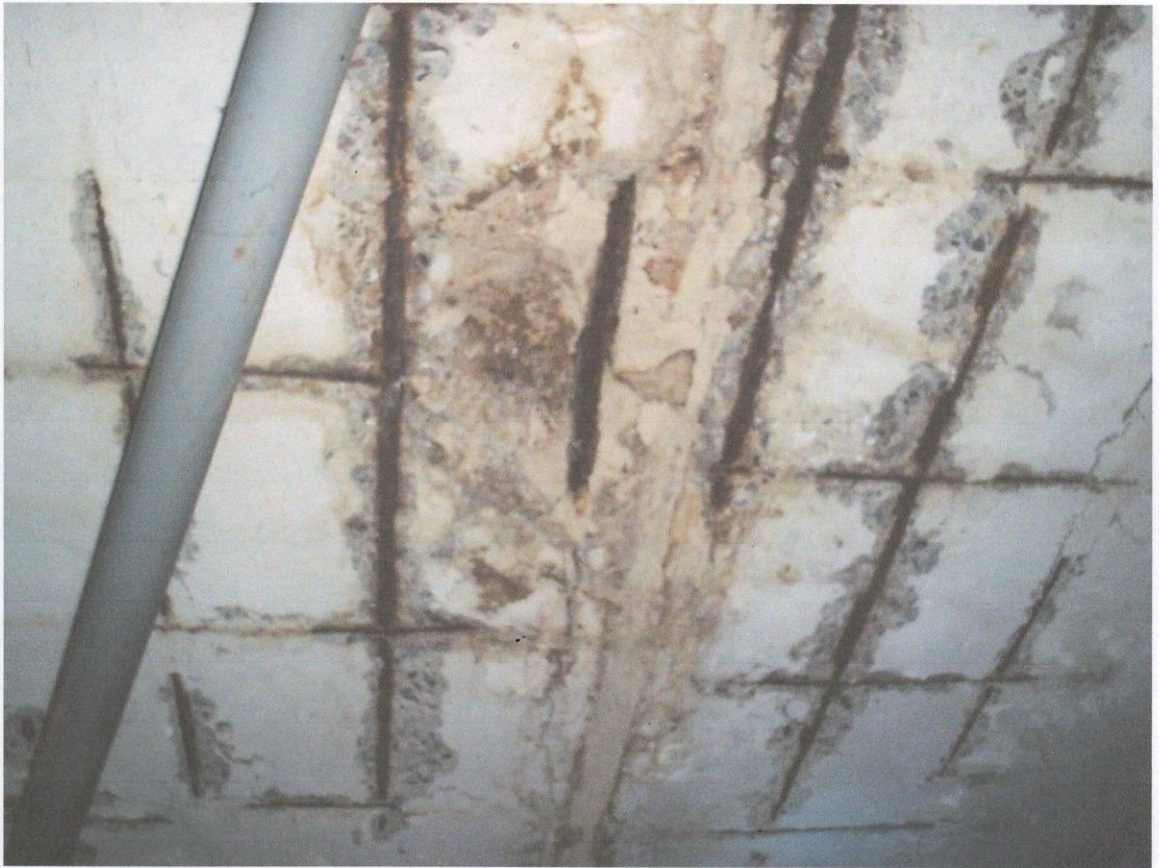
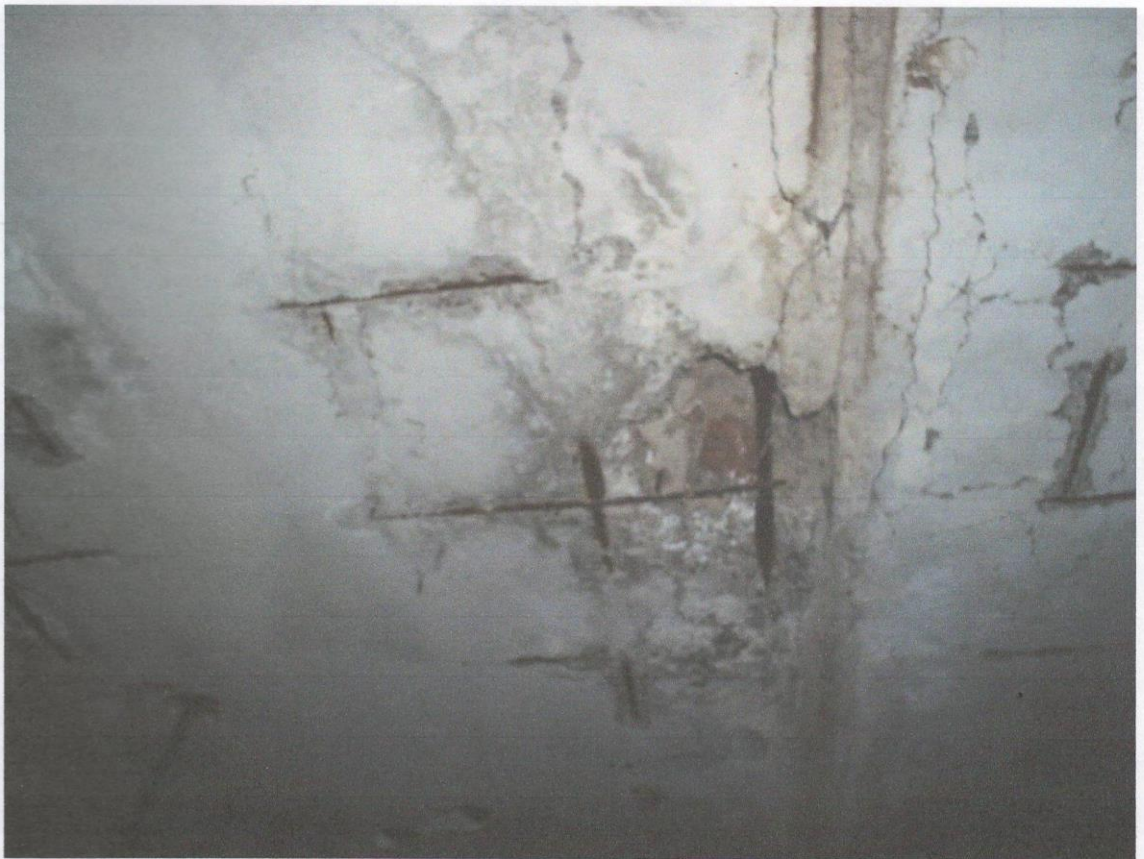
*Фото А.37 - Відшарування захисного шару бетону, оголення та корозія робочої та конструктивної арматури збірних залізобетонних плит перекриття над підвалом в місцях влаштування сантехнічних комунікацій*
