ЕНЕРГЕТИЧНИЙ СЕРТИФІКАТ БУДІВЛІ

м. Миргород, вул. Гоголя, 90, Полтавська обл.

Навчальний заклад (Миргородська гімназія
ім. Т.Г. Шевченка)

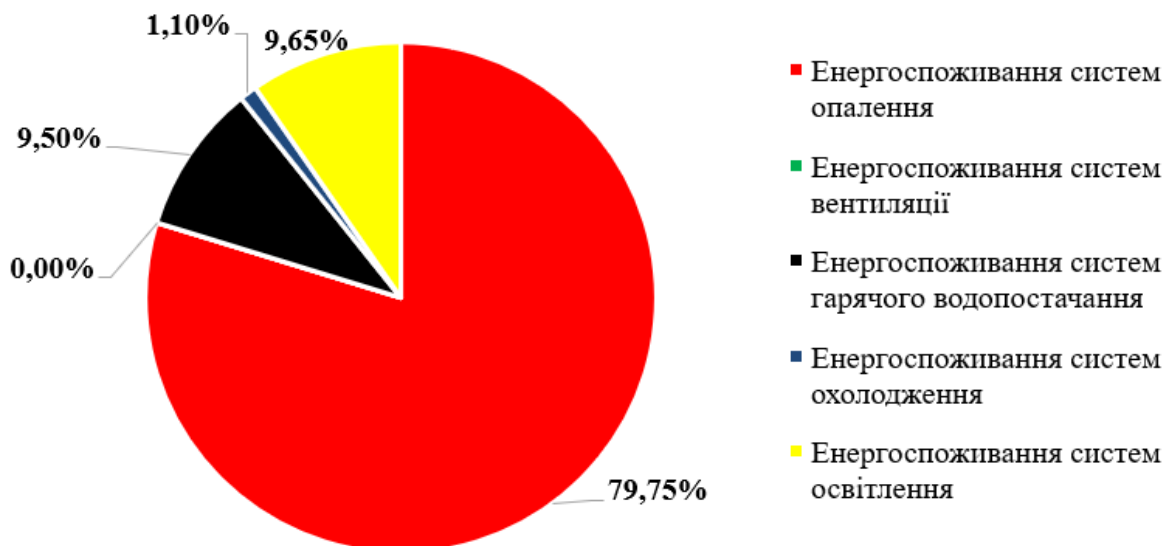
Річне енергоспоживання будівлі, %

Вид	Фактичний обсяг споживання за рік		Розрахунковий обсяг споживання за рік	
	МВт·год	кВт·год/м ³	МВт·год	кВт·год/м ³
Енергоспоживання систем опалення	498845	32,5	986,5	64,3
Енергоспоживання систем вентиляції	-	-	0,0	0,0
Енергоспоживання систем гарячого водопостачання	-	-	117,5	7,7
Енергоспоживання систем охолодження	-	-	13,7	0,9
Енергоспоживання систем освітлення	-	-	119,4	7,8
УСЬОГО:	-	-	1237,0	80,7

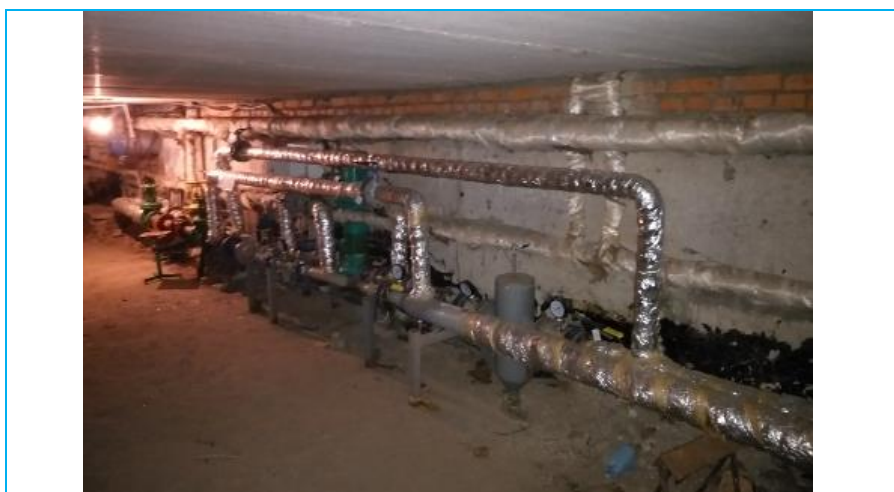
Фото теплового вузла

Система опалення	
ОПИС ДЖЕРЕЛА ТЕПЛОВОЇ ЕНЕРГІЇ (для систем централізованого опалення)	
Опис теплового вузла, обладнання та їх технічні характеристики	Автоматизований вузол змішування з погодозалежним регулюванням. Витратомір ВЕЕ line.
Рік запуску в експлуатацію	2015 рік
Теплове навантаження, кВт	Відсутні дані
Температурний графік теплової мережі	95/70
Вид теплоносія	Гаряча вода
Найменування організації, яка є виконавцем послуг з тепlopостачання	КП «Миргородтеплоенерго»
Інформація про наявність вузла обліку споживання із зазначенням виду обліку (комерційний, технічний)	SENSUS/ PolluTherm 100 l/imp, серійний номер 6SEN51 90455765
Опис витратомірів (тип, модифікація, вид послуги для кожного приладу)	Термоанемометричний витратомір
Додаткова інформація	Залежна схема під'єднання

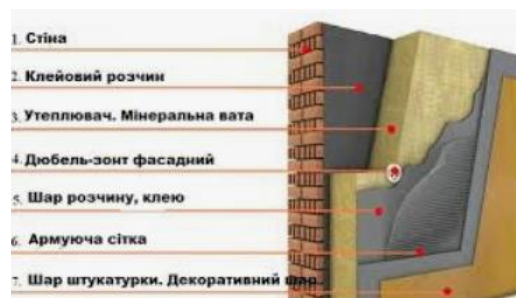
1. Утеплення зовнішніх стінових конструкцій.

Спостерігаються значні втрати тепла через зовнішні стінові конструкції. Заходом рекомендується утеплення зовнішніх стінових конструкцій плитами базальтової мінеральної вати. Для утеплення стін пропонується використати базальтову мінеральну вату товщиною 15 см. (теплопровідність не більша ніж 0,045 Вт*м/К) та щільністю $\rho \geq 145 \text{ кг/м}^3$. Супутнім заходом, що включений в інвестицію є утеплення стін фундаменту технічного підпілля будівлі піносклом товщиною 5 см на 1 м нижче рівня ґрунту, а також утеплення стін фундаменту підлог по ґрунту піносклом товщиною 5 см на 0,5 нижче рівня ґрунту.
